**“Proyecto de restauración y re uso del inmueble  
Centro Cultural Hermenegildo Bustos,  
Purísima del Rincón, Guanajuato”**

Trabajo de titulación en la modalidad de Ejercicio Profesional  
que para obtener el grado de Maestro en Restauración  
presenta: Salvador Zermeño Méndez

Guanajuato, Gto; octubre de 2017.

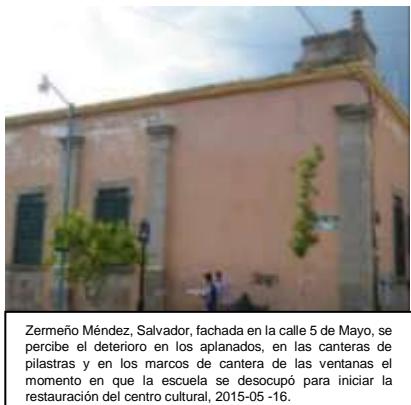
Zermeño Méndez, Salvador, fachada en la calle 5 de Mayo, se percibe el deterioro en los aplanados, en las canteras de pilastres y en los marcos de cantera de las ventanas el momento en que la escuela se desocupó para iniciar la restauración del centro cultural, 2015-05-16.

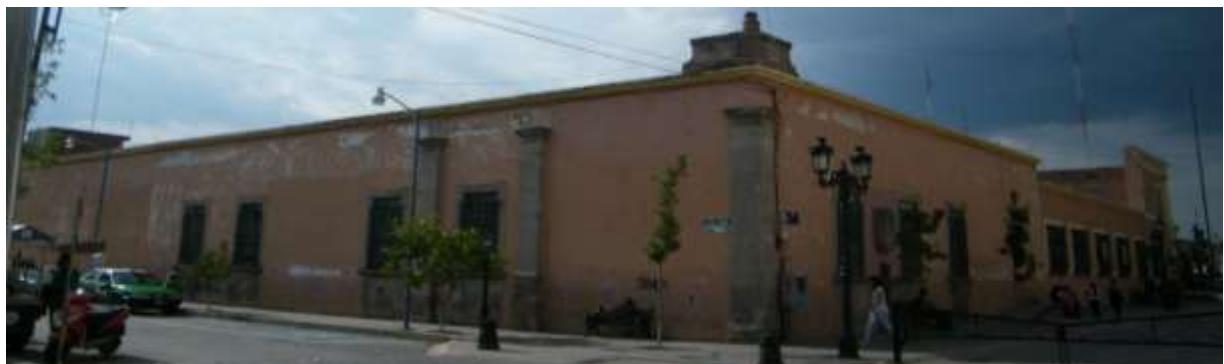
Zermeño Méndez, Salvador, deterioro en las fachadas de las calles 5 de mayo y Hermenegildo bustos, en los aplanados, en las canteras de las pilastras y marcos de cantera en ventanas, en el momento en que la escuela se desocupó para iniciar la restauración del centro cultural, 2015-05 -16.

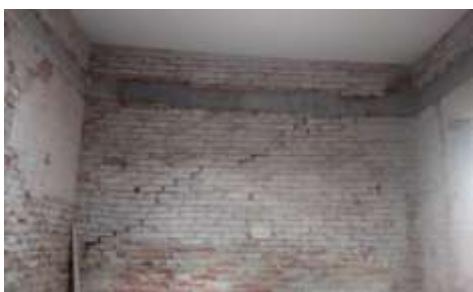
Zermeño Méndez, Salvador, se observa en la crujía norte, en el muro oeste las grietas diagonales que se dieron por la falta de unidad del coronamiento de la trabe superior; muro que fue eliminado para abrir el vano para lograr el espacio de continuidad requerido en el salón de usos

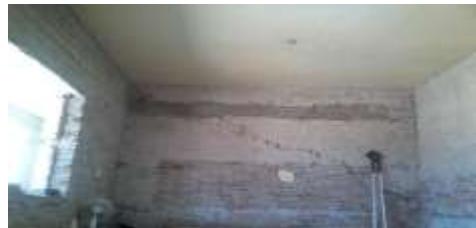
Zermeño Méndez, Salvador, se observa en la crujía norte, en el muro oeste las grietas diagonales que se dieron por la falta de unidad del coronamiento de la trabe superior, 2016-06-10.

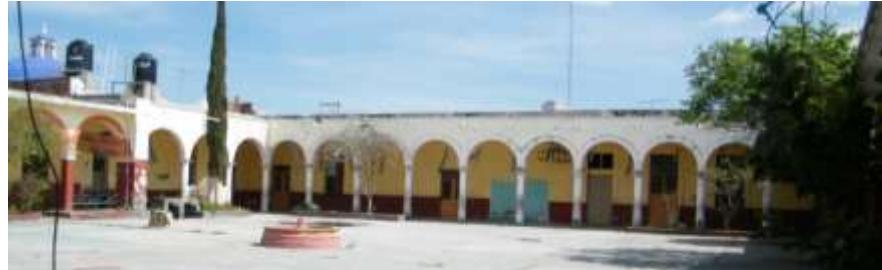
Zermeño Méndez, Salvador, esquina de las arcadas de cantera sur y este, proceso posterior a la desocupación de la escuela, se observa la existencia de árboles frutales y jardinerías, que fueron retirados con autorización de parques y jardines, 2015-05 -16.

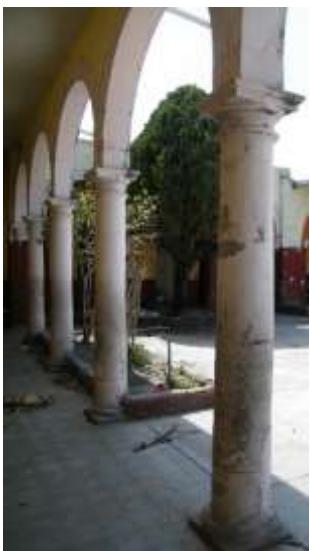
Zermeño Méndez, Salvador, pórtico sur, se observa como los fustes de cantera fueron pintados con pintura vinílica, además de la presencia de jardinerías adosadas a las bases de las columnas de cantera, cuya humedad se pasó a los fustes, 2015-05 -16.

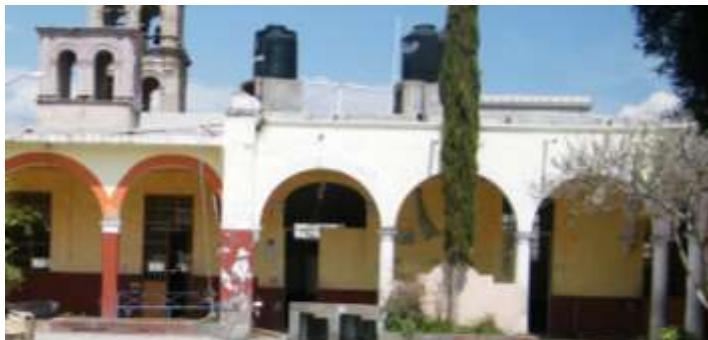
Zermeño Méndez, Salvador, pórticos de tabique y cantera que marcan las dos etapas constructivas, de 1862 y 1939, proceso posterior a la desocupación de la escuela, se observa la existencia de árboles, bebederos, lavaderos, tinacos, tuberías, marquesina, escusados y lavabos, que fueron retirados, 2015-05 -16.

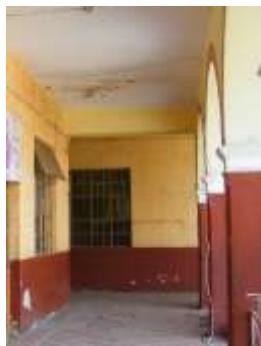
Zermeño Méndez, Salvador, humedad descendente por filtración, en la esquina del pórtico oeste y norte, oxidando las vigas IPR's, 2015-05-05.

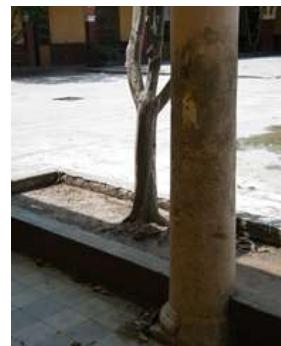
Zermeño Méndez, Salvador, presencia de jardineras adosadas a las bases de las columnas de cantera, cuya humedad se pasó a los fustes de las columnas de cantera, en el pórtico sur, 2015-05-16.

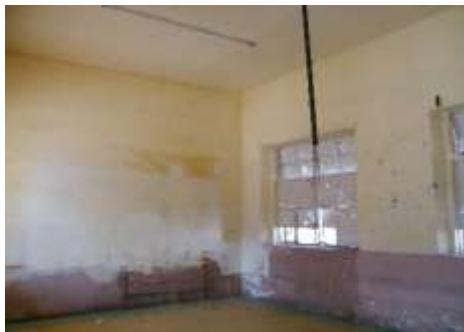
Zermeño Méndez, Salvador, humedad ascendente por capilaridad en el segundo salón de la crujía este, contigua al acceso principal, 2015-05 - 16.

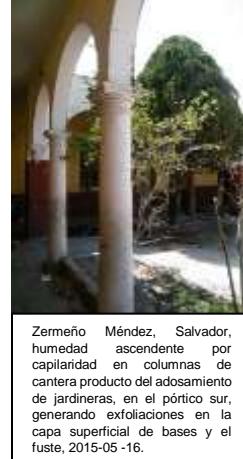
Zermeño Méndez, Salvador, humedad ascendente por capilaridad en columnas de cantera producto del adosamiento de jardineras, en el pórtico sur, generando exfoliaciones en la capa superficial de bases y el fuste, 2015-05 -16.

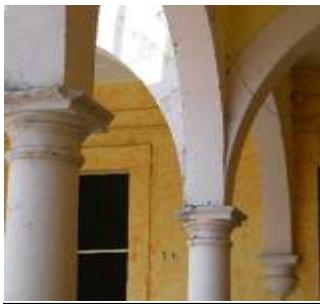
Zermeño Méndez, Salvador, humedad descendente en capiteles de columnas de cantera, despostillando algunas esquinas, producto de gárgolas rotas que provoca que el agua caiga directamente sobre la pieza, en la crujía sur, 2015-05 -16.

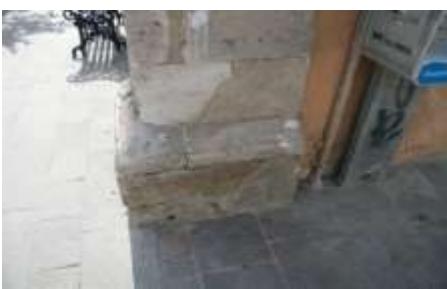
Zermeño Méndez, Salvador, exfoliaciones en la capa superficial de bases en pilastra de cantera, producto del intemperismo, en la esquina de las fachadas de Hermenegildo Bustos y 5 de Mayo, 2015-05-16.

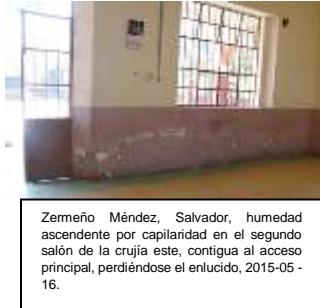
Zermeño Méndez, Salvador, humedad ascendente por capilaridad en el segundo salón de la crujía este, contigua al acceso principal, perdiéndose el enlucido, 2015-05 -16.

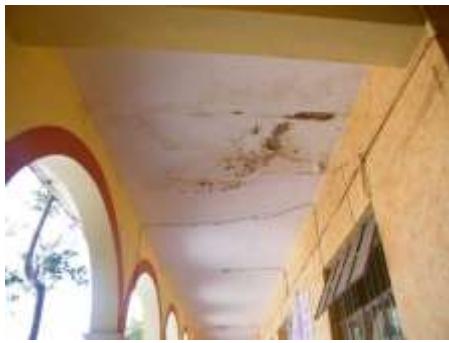
Zermeño Méndez, Salvador, humedad descendente por filtración, en la esquina del pórtico oeste y norte, oxidando las vigas IPR's, y La caída del aplanado del plafón y la pintura, 2015-05-05.

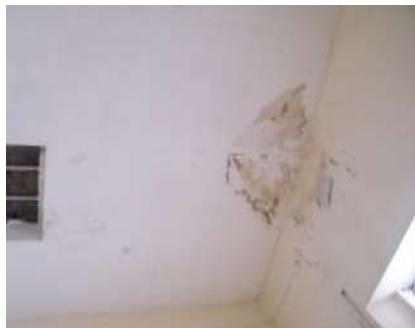
Zermeño Méndez, Salvador, humedad por filtración, en lo que va a ocupar el baño de hombres, en la losa de bóvedas escarzanas e IPR's, 2015-05 -16.

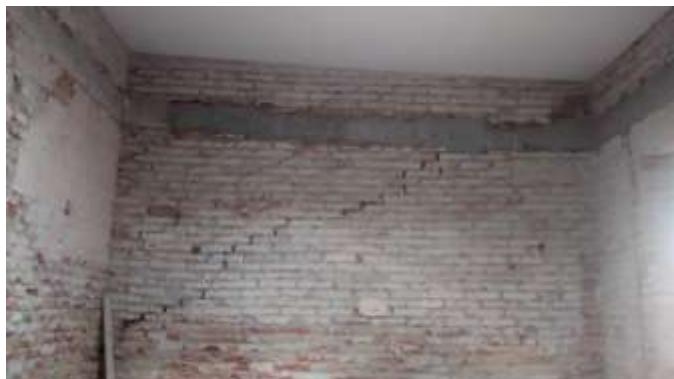
Zermeño Méndez, Salvador, se observa como la estructura de las crujías de 1939 es a base de muros de carga, no existen castillos en las esquinas por lo que el aparejo del tabique lo hace fundamental, en calas desarrolladas, la cimentación es de zapatas corridas de 60 cm de profundidad por 50 cm de ancho; la estructura tiene una cadena perimetral que corona en su totalidad la crujía, sin embargo se detectan grietas diagonales lo que nos muestra una serie de hundimientos diferenciales; es el caso de la crujía donde se ubicó el salón de usos múltiples, 2016-05-25.

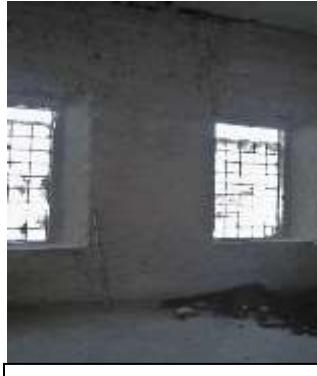
Zermeño Méndez, Salvador, se observan las grietas por esfuerzos cortantes provocados por los IPR's, por el cambio de la techumbre de madera, 2016-03-18.

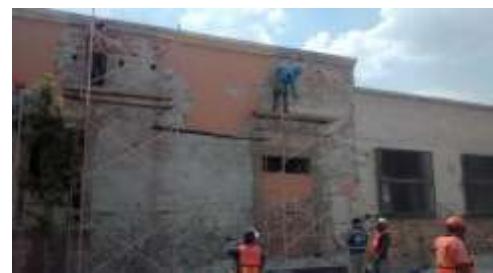
Zermeño Méndez, Salvador, se observa el retiro de apllanados en mal estado y a su vez las grietas que aparecen al exterior provocadas por esfuerzos cortantes provocados por los IPR's, por el cambio de la techumbre de madera, 2016-06-01.

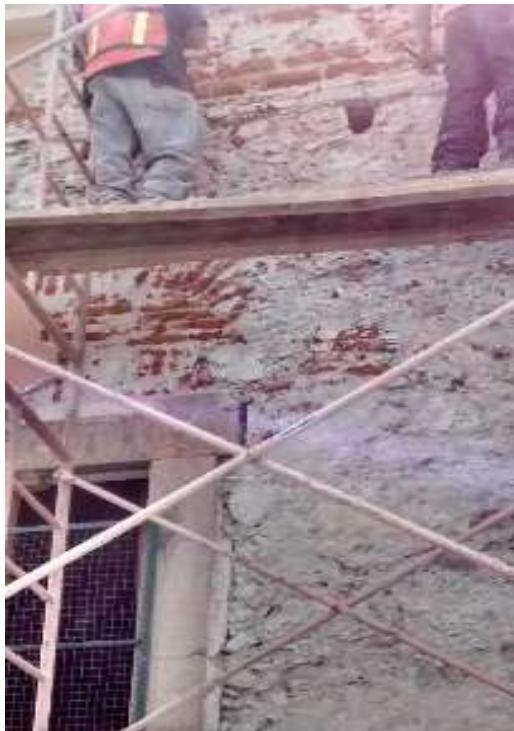
Zermeño Méndez, Salvador, se observa el retiro de aplastados en mal estado y a su vez las jambas y platabandas despegadas del muro de piedra, 2016-06-01.

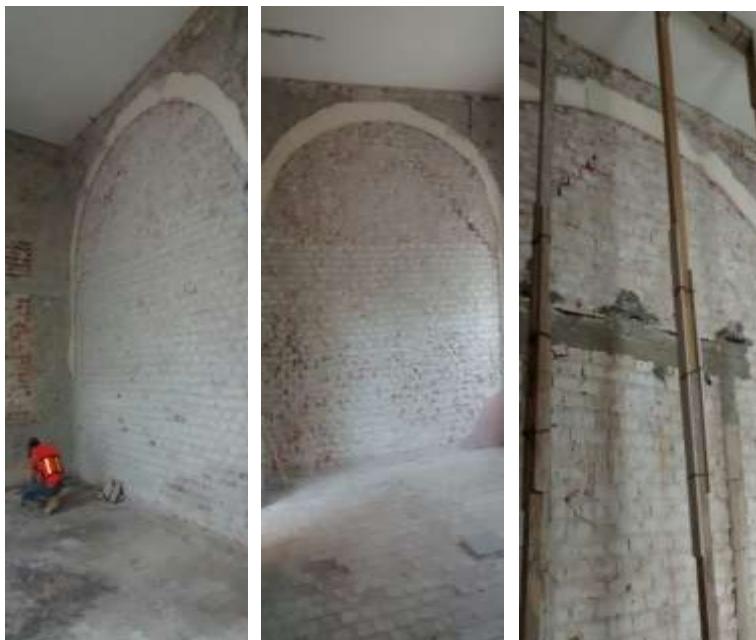
Zermeño Méndez, Salvador, En las dos primeras imágenes del 2016-04-08 se ve el arco de cantera que conformaba la abertura en la que se conectaba la crujía de la esquina sureste en las calles Hermenegildo Bustos y 5 de Mayo y que fue tapeado; pero por la necesidad de conectar la sala de exposición 4 y la sala de la colección Hermenegildo Bustos, fue necesario abrir un vano rectangular ubicando un marco rígido de concreto, posterior a la colocación de los IPR'S para evitar los esfuerzos cortantes de las bóvedas escarzanas, como se ve en la tercera imagen del 2016-08 -18.

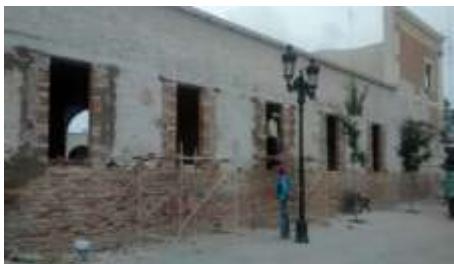
Zermeño Méndez, Salvador, En la imagen se ve la degradación del tabique y de la piedra porque en la parte superior del zócalo o rodapié a 1.70 m de altura del piso para evitar la humedad ascendente por capilaridad se manejó en el caso de la parte del inmueble de 1939.

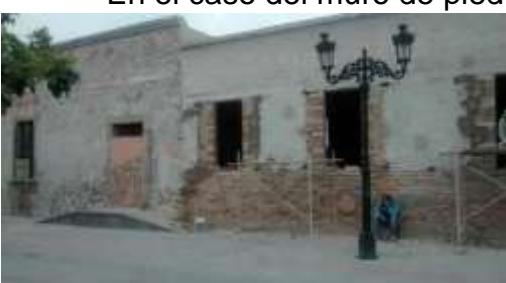
Zermeño Méndez, Salvador, En la imagen se ve la degradación del tabique y de la piedra porque en la parte superior del zócalo o rodapié a 1.70 m de altura del piso para evitar la humedad ascendente por capilaridad se manejó en el caso de la parte del inmueble de 1939, 2016-06 -10.

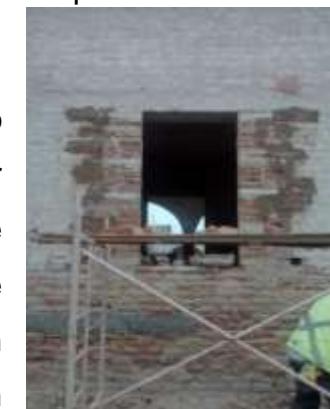
Zermeño Méndez, Salvador, En la imagen se ve la degradación del tabique y de la piedra porque en la parte superior del zócalo o rodapié a 1.70 m de altura del piso para evitar la humedad ascendente por capilaridad se manejó en el caso de la parte del inmueble de 1939, incluyendo una trabe de concreto que fue adosada, 2016-06 -10.
