**“Proyecto de restauración y re uso del inmueble  
Centro Cultural Hermenegildo Bustos,  
Purísima del Rincón, Guanajuato”**

Trabajo de titulación en la modalidad de Ejercicio Profesional  
que para obtener el grado de Maestro en Restauración  
presenta: Salvador Zermeño Méndez

Guanajuato, Gto; octubre de 2017.

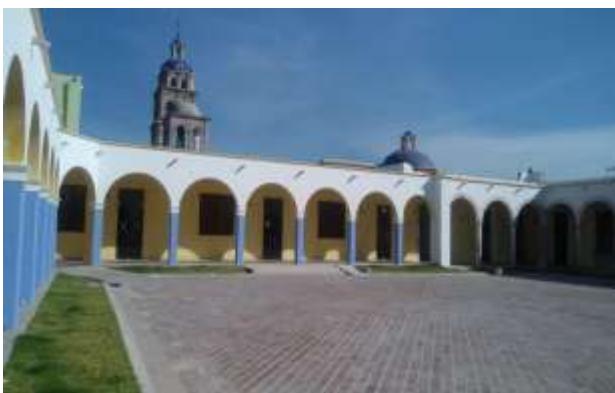
Zermeño Méndez, Salvador, patio principal, arcada este en la que se ve el corte histórico de 1862 y 1939, por el cambio de las columnas de cantera a tabique, 2017-01-24

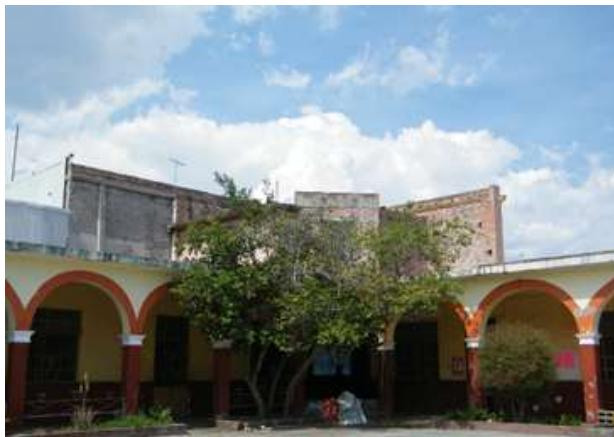
Zermeño Méndez, Salvador, patio central donde se ubica un salón en planta alta que da a la fachada en pancuopé, proceso posterior a la desocupación de la escuela, se observa la existencia de árboles frutales que fueron retirados con autorización de Parques y Jardines, 2015-05 -16.

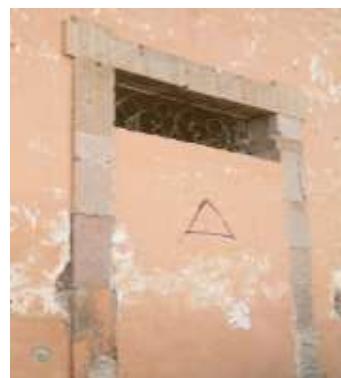
Zermeño Méndez, Salvador, detalle de vano tapeado de puerta principal de la primera etapa de la escuela en 1862, con marco de cantera la calle Hermenegildo Bustos, 2015-05-16.

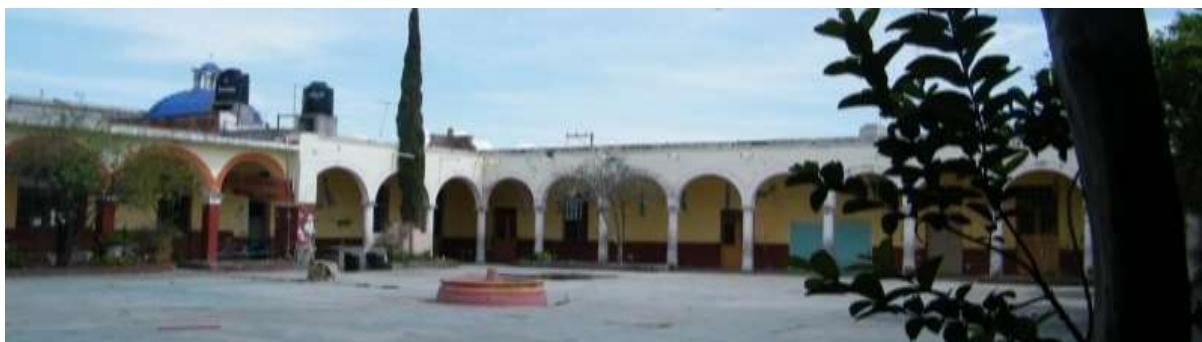
Zermeño Méndez, Salvador, patio central, en el pórtico sureste, se observa las arcadas de los pórticos perimetrales, marcando el corte de las dos historias constructivas con las columnas de cantera pintadas en rosa con pintura vinílica y las columnas de tabique en rojo, en el momento posterior a la desocupación de la escuela, se observa la existencia de árboles que fueron retirados con autorización de Parnues v. Jardines del municipio de Purísima 2015-05-16

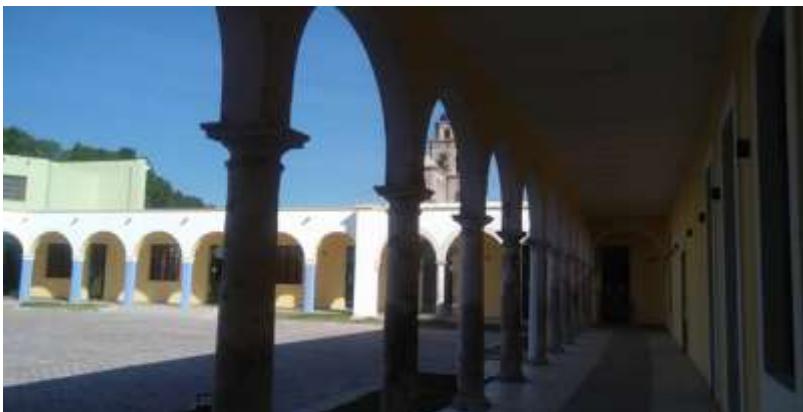
Zermeño Méndez, Salvador, patio central recién restaurado, se observa el pórtico perimetral sur, aun esperando la restauración de la segunda etapa en columnas de cantera, 2017-01 -24.

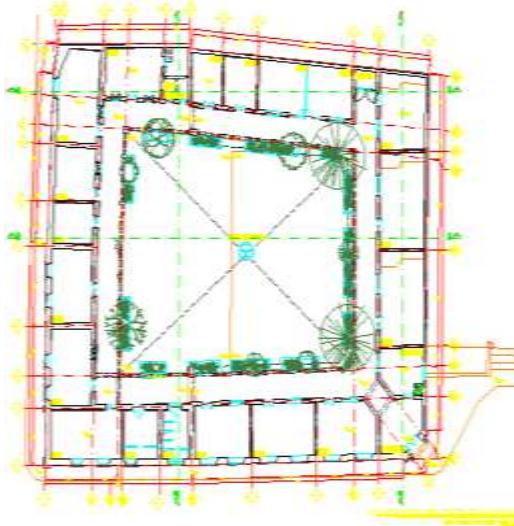
Zermeño Méndez, Salvador, plano de planta baja del levantamiento del estado de la escuela antes del proceso de restauración, para el estudio del proyecto inicial de

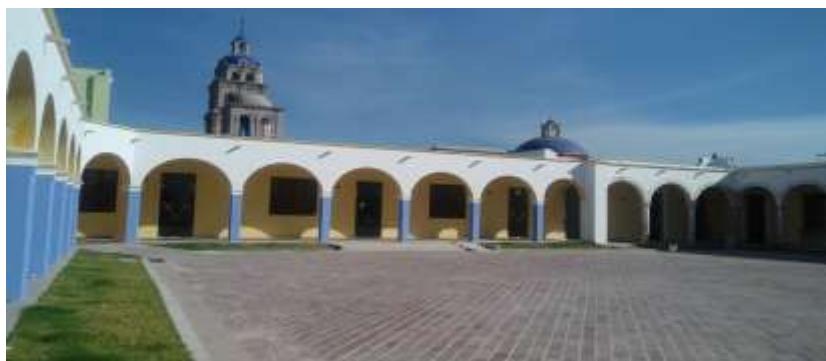
Zermeño Méndez, Salvador, patio central recién restaurado, se observa el pórtico perimetral este, donde se observan con claridad las dos etapas constructivas: 1862- 1939, 2017-01 -24.

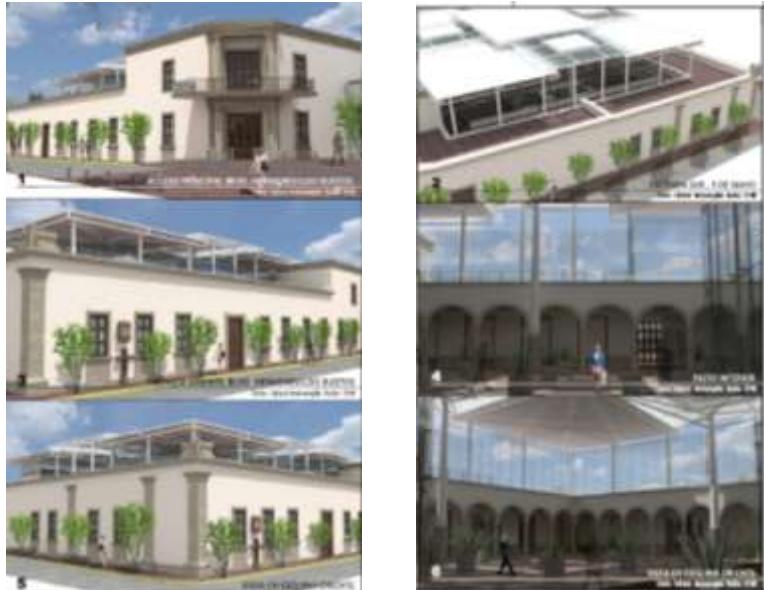
Renders del despacho ARTTKUBO. Proyecto ganador del concurso que se desarrolló en la administración del alcalde Tomás Torres Montañez, donde se observa una techumbre que cubre el patio en su totalidad y la incorporación de una segunda planta, además de no contener especificaciones de restauración; proyecto que no fue aceptado por el INAH por el cual fue necesario hacer el cambio de proyectista y desarrollar un proyecto integral de restauración, 2014-10-12.

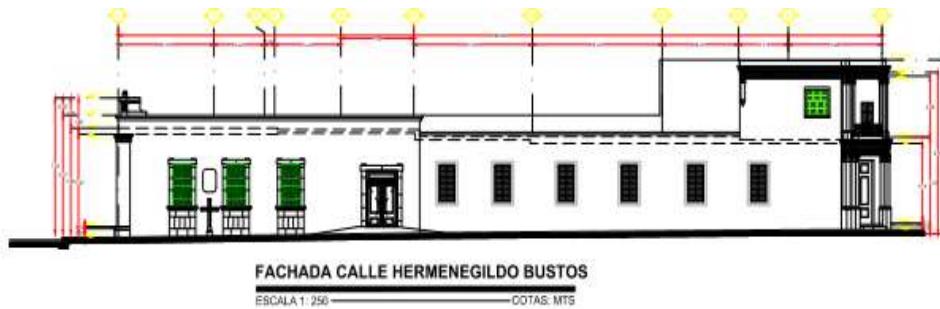
Fachadas en las calles Hermenegildo Bustos y 5 de Mayo, respectivamente desarrolladas por el proyectista Arq. Salvador Zermeño Méndez, donde se aprecia la modificación de vanos del inmueble de 1939, cuyos vanos eran horizontales y que por integración al proyecto de 1862 se modularon de modo vertical y que forma parte del proyecto integral de restauración entregado y autorizado por el INAH, 2015-02-16.

Al museo se le dejan sus vanos originales, en la fachada de la calle Hermenegildo Bustos, sólo de la ampliación de la escuela de 1938 se conforma un marco perimetral en cantera para homologar el arranque de la ventana de 1862.

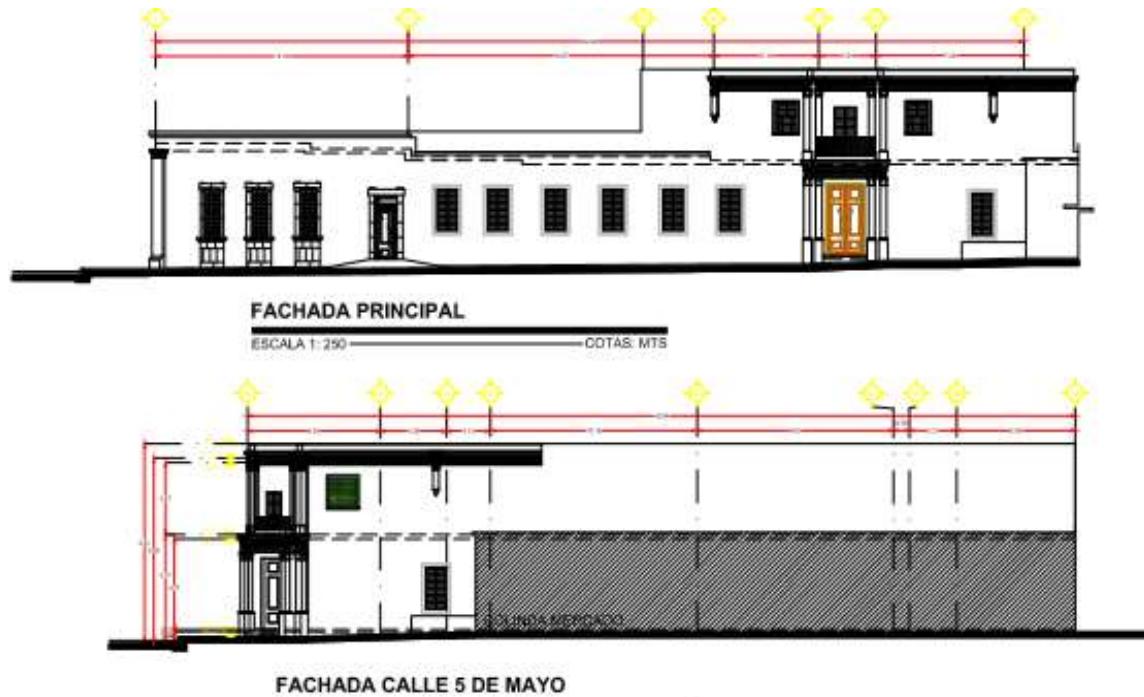
Fachada en la calle 5 de mayo, desarrollada por el proyectista Arq. Salvador Zermeño Méndez, donde se aprecia la modificación de vanos del inmueble de 1939, cuyos vanos eran horizontales y que por integración al proyecto de 1862 se modularon de modo vertical y que forma parte del proyecto integral de restauración entregado y autorizado por el INAH, 2015-02-16.

En la fachada de la calle 5 de Mayo se dejan los 4 vanos de 1968 y se incorporan dos nuevos vanos para iluminar la última sala de la crujía sur de la colección de Hermenegildo Bustos, abriéndose donde existe una ventana, al final de la fachada de

5 de Mayo, una puerta de servicio, necesaria para meter y sacar las colecciones temporales y permanentes, así como el material necesario para el procesos museográfico.

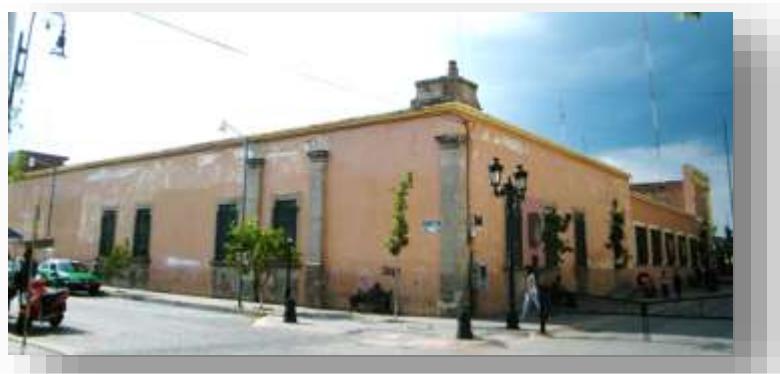
Zermeño Méndez, Salvador, Fachada en esquina de 5 de mayo con calle Hermenegildo Bustos, 2015-05 -16.

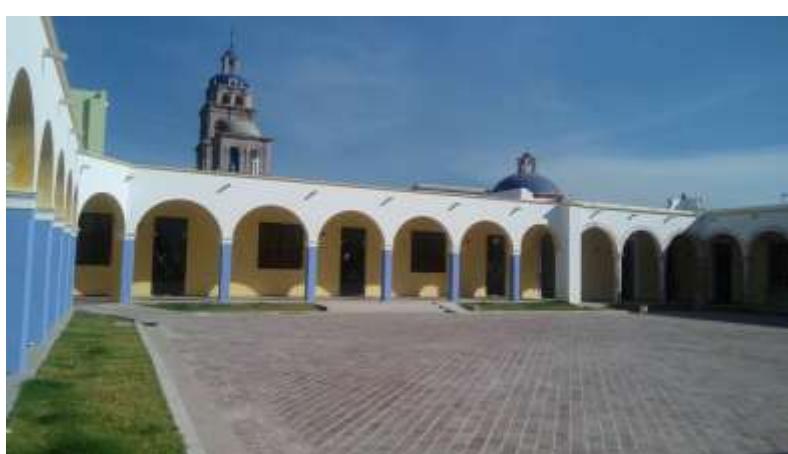
Zermeño Méndez, Salvador, patio principal, arcada este en la que se ve el corte histórico de 1862 y 1939, por el cambio de las columnas de cantera a tabique, 2017-01-24

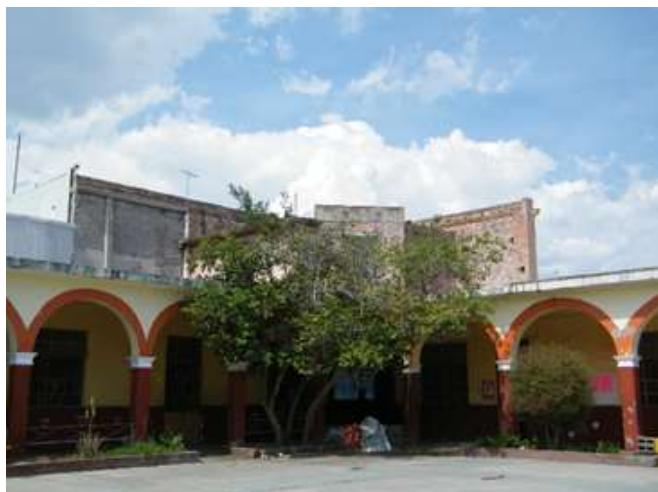
Zermeño Méndez, Salvador, patio central donde se ubica un salón en plata alta que da a la fachada en pancuopé, proceso posterior a la desocupación de la escuela, se observa la existencia de árboles frutales que fueron retirados con autorización de parques y jardines, 2015-05-16.

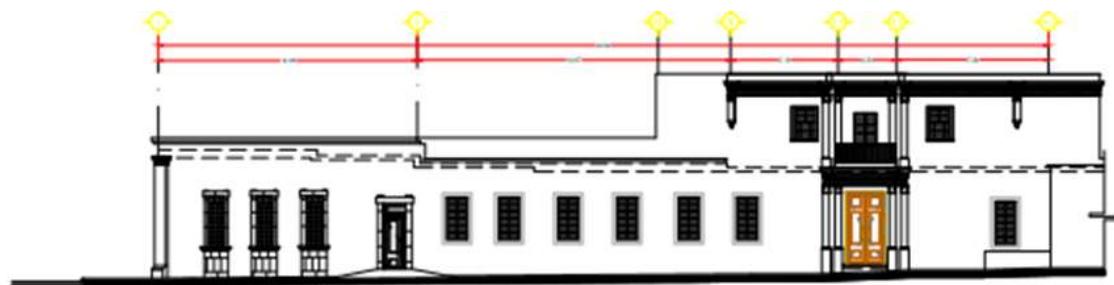
Fachada en la calle Hermenegildo Bustos, desarrollada por el proyectista Arq. Salvador Zermeño Méndez, donde se aprecia la modificación de vanos del inmueble de 1939, cuyos vanos eran horizontales y que por integración al proyecto de 1862 se modularon de modo vertical y que forma parte del proyecto integral de restauración entregado y autorizado por el INAH, 2015-02-16.

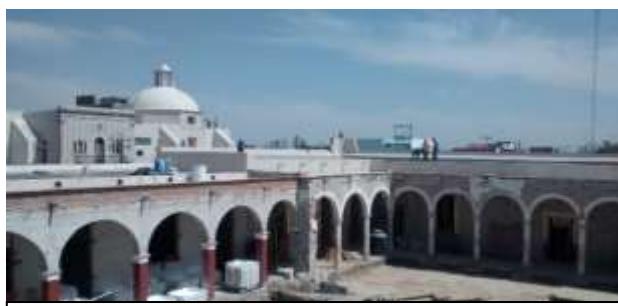
Zermeño Méndez, Salvador, patio principal, arcada este en la que se ve el corte histórico de 1862 y 1939, se ve el proceso de retiro de aplanados y la nivelación del patio en un mismo nivel , 2016-04-19.

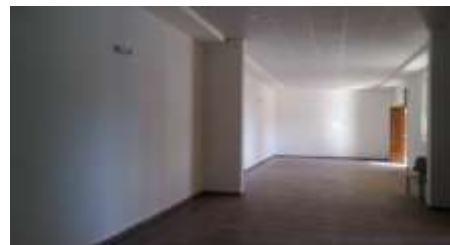
Zermeño Méndez, Salvador, Salón de usos múltiples donde se retiró el muro en el eje AC para lograr el espacio necesario para el auditorio o salón de conferencias, 2017-01-9.

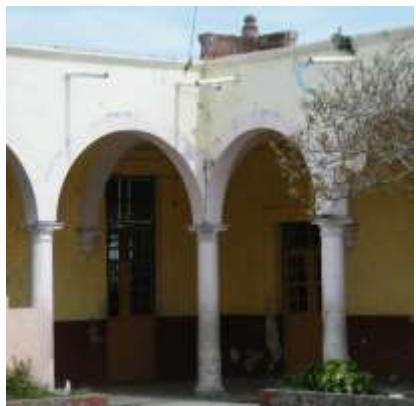
Zermeño Méndez, Salvador, esquina de las arcadas de cantera sur y este, proceso posterior a la desocupación de la escuela, se observa la existencia de árboles frutales y jardineras, que fueron retirados con autorización de parques y jardines. 2015-05 -16.

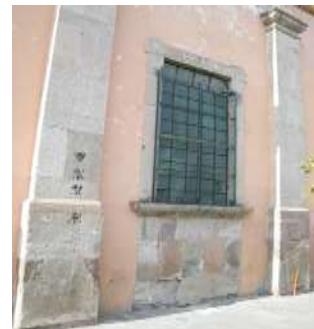
Zermeño Méndez, Salvador, pilas de cantera y ventana, donde se observa que sus bases se encuentran exfoliadas producto del intemperismo, en la calle 5 de Mayo, 2015-05 -16.

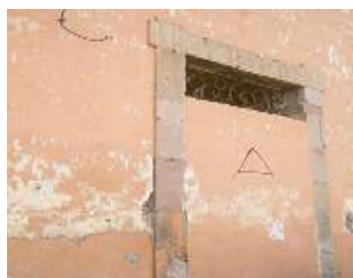
Es necesario liberar el muro que tapa la entrada principal, en lo que actualmente se encontraría el baño de niños de la escuela Dr. Agustín Medrano, dejando el marco de cantera libre y liberando el eje de acceso de lo que estuvo estructurado en el inmueble de 1862.

Zermeño Méndez, Salvador, puerta tapeada de la primera entrada que tuvo la escuela en la calle Hermenegildo Bustos, 2015-05 -16.

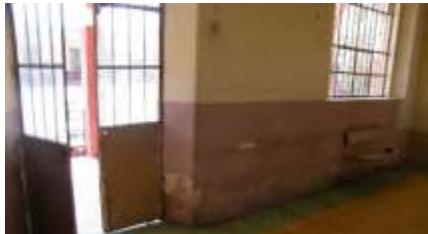
Zermeño Méndez, Salvador, humedad ascendente por capilaridad en el primer salón de la crujía norte, contigua al espacio de las escaleras de caracol para subir al segundo nivel,

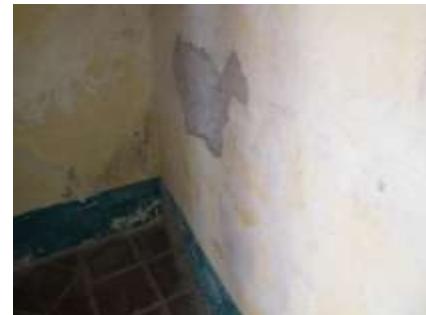
Zermeño Méndez, Salvador, humedad ascendente por capilaridad en el primer salón de la crujía este contigua al acceso principal, 2015-05 -16.

destruido producto de la humedad, colocando una barrera, para evitar la capilaridad como se mostrará a continuación.

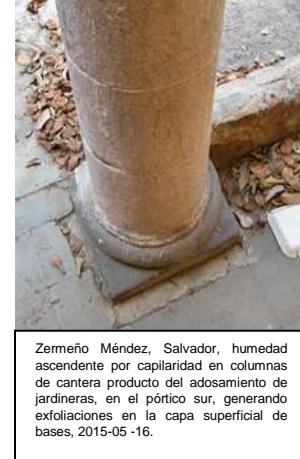
Zermeño Méndez, Salvador, humedad ascendente por capilaridad en columnas de cantera producto del adosamiento de jardineras, en el pórtico sur, generando exfoliaciones en la capa superficial de bases y el fuste, 2015-05 -16.

Se procederá primero a eliminar humedades ascendentes, para evitar que la humedad quede dentro de las columnas; para así posteriormente proceder a la impermeabilización de columnas y arcos del pórtico perimetral, del inmueble, “con Igol infiltración marca Sika, realizando dos filas de perforaciones con broca de carbodurum

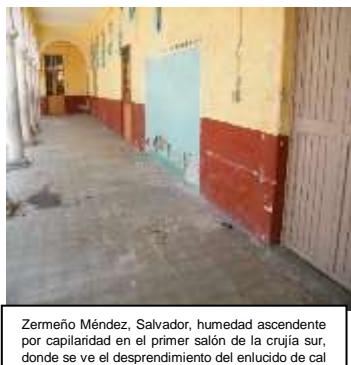
Zermeño Méndez, Salvador, humedad ascendente por capilaridad en el primer salón de la crujía sur, donde se ve el desprendimiento del enlucido de cal

2. Exfoliaciones en la capa superficial de las columnas de cantera del pórtico principal del patio. El agua asciende por capilaridad y transporta las sales solubles contenidas en las jardineras pegadas a las columnas, esto ha generado un desgaste en la capa superficial de la piedra. A su vez se da una humedad homogénea en la crujía sur del inmueble de 1862 en columnas y muros.
3. Falta del cementante en algunas juntas de las piezas de cantera del fuste

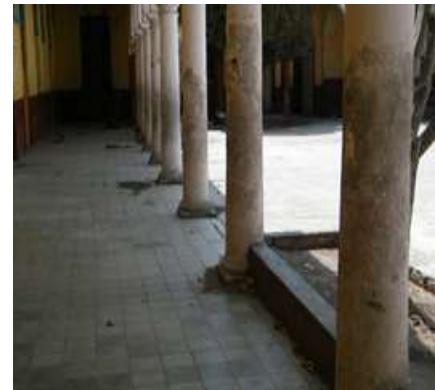
Zermeño Méndez, Salvador, humedad ascendente por capilaridad en columnas de cantera producto del adosamiento de jardineras, en el pórtico sur, generando exfoliaciones en la capa superficial de bases y el fuste, 2015-05 -16.

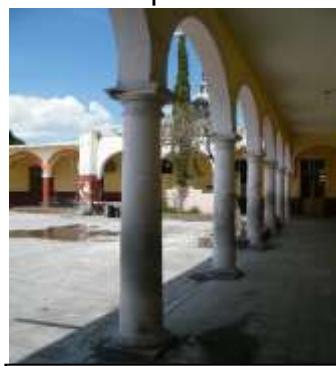
Zermeño Méndez, Salvador, humedad ascendente por capilaridad en columnas de cantera producto del adosamiento de jardineras, en el pórtico sur, generando exfoliaciones en la capa superficial de bases y el fuste, 2015-05 -16.

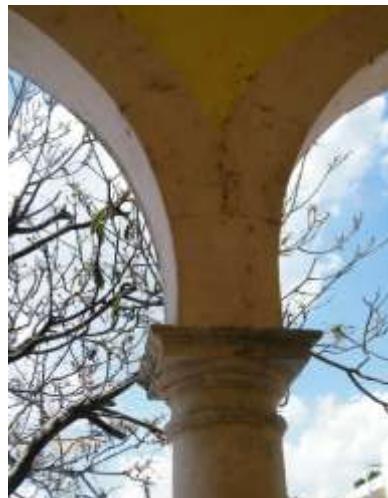
Zermeño Méndez, Salvador, Falta de juntas en las piezas de cantera donde se dan los cortes de la estereotomía de cada dovela, que se da en los pórticos de cantera sur y este. 2015-05 -16.

Rejunteo de sillares de cantera en los arcos cornisa, pilas, pilas del Centro Cultural Hermenegildo Bustos, con mortero cal-arena fina 1:2. Primeramente se limpiará perfectamente la junta con gancho fino de todo el material suelto, se usará también compresor de aire, posteriormente se humectará la junta dejándola orear para proceder a retacar la junta con el mortero de cal arena en proporción 1: 3, entallándolas con rallador. Incluye: mortero, renta del compresor, renta, montaje y desmontaje de andamios, mano de obra especializada para ejecutar correctamente la operación y limpieza del área de trabajo de cantería en cornisas, y parte superior de los remates,

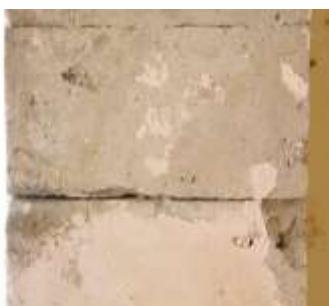
Zermeño Méndez, Salvador, Falta de juntas en las piezas de cantera donde se dan los cortes de la estereotomía de cada dovela, que se da en los pórticos de cantera sur y este. 2015-05 -16.

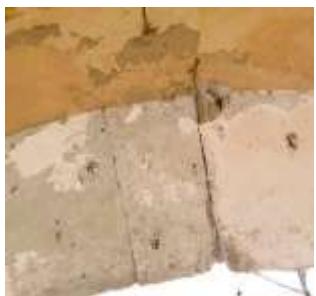
Zermeño Méndez, Salvador, abertura en la junta de la clave de la cantera y deslizamiento de la misma 7 mm, en el tercer arco del pórtico sur, viiniendo del pórtico este, 2015-05 -16.

con bóvedas acuñadas, se abren los arcos en sus claves y hay en algunos casos la desviación del salmer 1.20 cm; “a su vez se desarrolla un acuñamiento para devolver a los dos arcos de medio punto para asegurar el mecánico de sus dovelas. Se hará con cuñas de metal no oxidable y éstas se colocan a presión entre dovela y dovela o sillar y sillar”<sup>7</sup>. Lo que hace necesario reforzar la cuña con pegamentos epóxidos y las dovelas que presenten algún desfase de su trazo original. En el caso de los primeros cuatro arcos de cantera de oeste a oeste de la crujía sur.

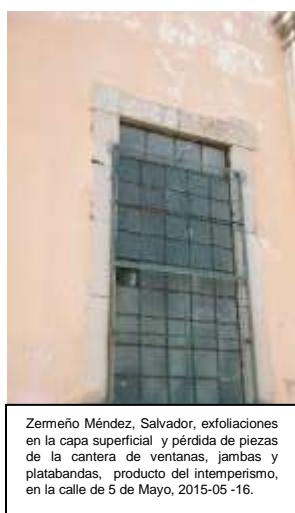
Zermeño Méndez, Salvador, exfoliaciones en la capa superficial y pérdida de piezas de la cantera de ventanas, jambas y platabandas, producto del intemperismo, en la calle de 5 de Mayo, 2015-05-16.

“Extracción y eliminación de sales solubles en pilastras, bases de ventanas y jambas de cantera”<sup>6</sup> de la fachada principal del Centro Cultural Hermenegildo Bustos, en los casos necesarios, mediante la utilización de celulosa, polietileno y agua destilada.

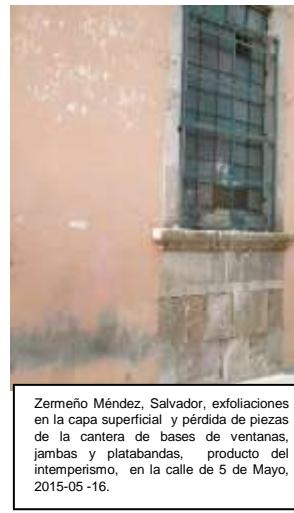
Zermeño Méndez, Salvador, exfoliaciones en la capa superficial y pérdida de piezas de la cantera de bases de ventanas, jambas y platabandas, producto del intemperismo, en la calle de 5 de Mayo, 2015-05-16.

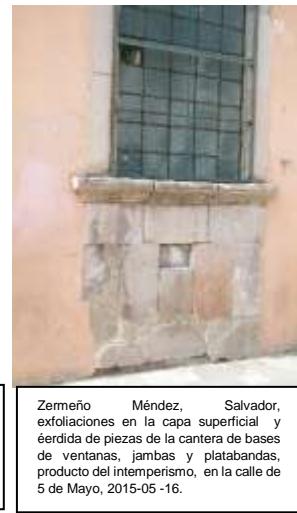
Zermeño Méndez, Salvador, exfoliaciones en la capa superficial y pérdida de piezas de la cantera de bases de ventanas, jambas y platabandas, producto del intemperismo, en la calle de 5 de Mayo, 2015-05-16.

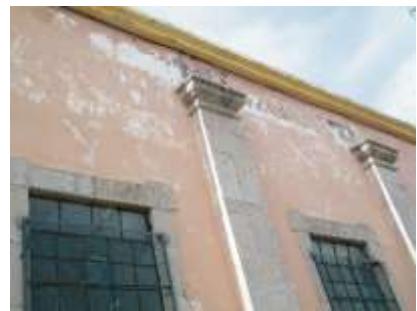
Zermeño Méndez, Salvador, exfoliaciones en la capa superficial de la cantera de pilas, ventanas, jambas y platabandas, producto del intemperismo, en la calle de 5 de Mayo, 2015-05 -16.

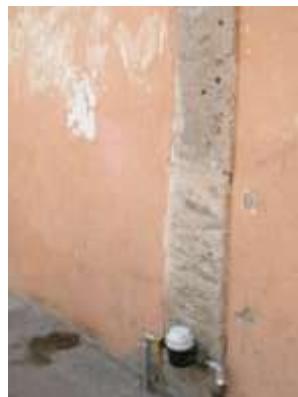
Zermeño Méndez, Salvador, exfoliaciones en la capa superficial de la cantera de jamba en puerta tapizada que funcionaba en la primera etapa de la escuela como acceso principal, producto del intemperismo, en la calle Hermenegildo Bustos, 2015-05 -16.

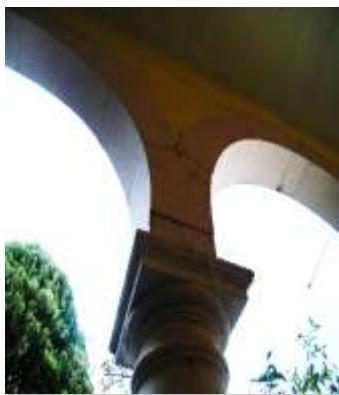
Zermeño Méndez, Salvador, desplazamiento del salmer de cantera y deslizamiento de la misma 4 mm, en el cuarto arco del pórtico sur, viiniendo del pórtico este, 2015-05-16.

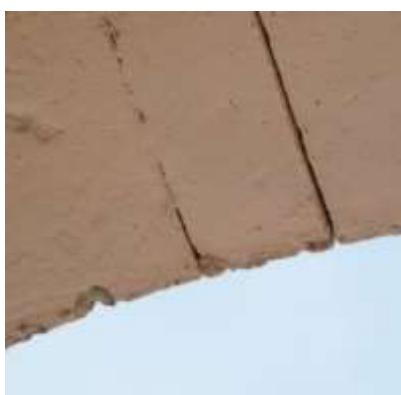
Zermeño Méndez, Salvador, abertura en la junta de la clave de cantera de 6 mm, en el cuarto arco del pórtico sur, viiniendo del pórtico este, por lo que se hace necesario el acuñamiento del mismo, 2015-05-16.

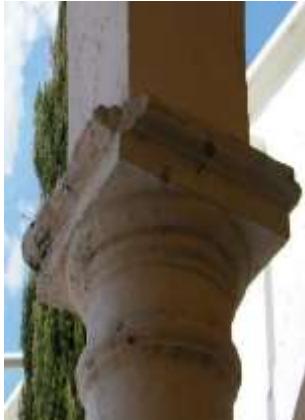
Zermeño Méndez, Salvador, humedad descendente en capiteles de columnas de cantera, despostillando algunas esquinas, producto de gárgolas rotas que provoca que el agua caiga directamente sobre la pieza, en la crujía sur, en el primer arco del pórtico sur, viñiendo del pórtico este, 2015-05 -16.

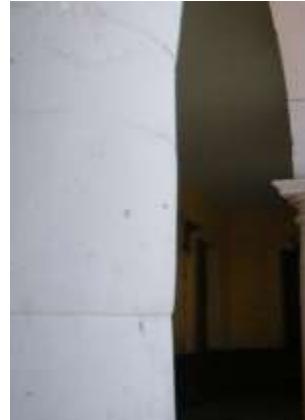
Zermeño Méndez, Salvador, éntasis en columnas de cantera, 2015-05 -16.

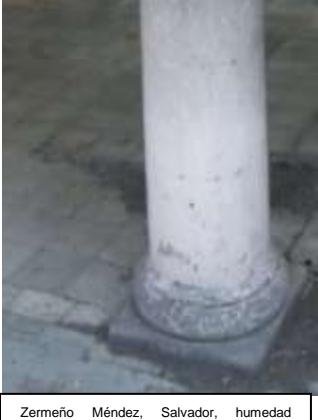
Zermeño Méndez, Salvador, humedad ascendente por capilaridad en columnas de, en el pórtico este, generando exfoliaciones en la capa superficial de bases; segunda columna de cantera del pórtico este, hacia el sur. 2015-05 -16.

Se procederá primero a liberar las jardineras del patio principal que han destruido con la humedad las bases de las columnas, a su vez se hará también un moldeo en algunas piezas de cantera debido a que el faltante en la pieza de cantera es demasiado pequeño, a través de un moldeando con una pasta de arena muy fina cernida o polvo de la misma cantera, a la que se le mezcla con cal. Antiguamente se le adicionaba a la mezcla baba de nopal, para darle “correa” o elasticidad, pero con la aparición de las resinas es muy conveniente agregar a esta pasta un aditivo de acetato de polivinilo<sup>8</sup>, que además llenará las juntas de las piezas del fuste de las

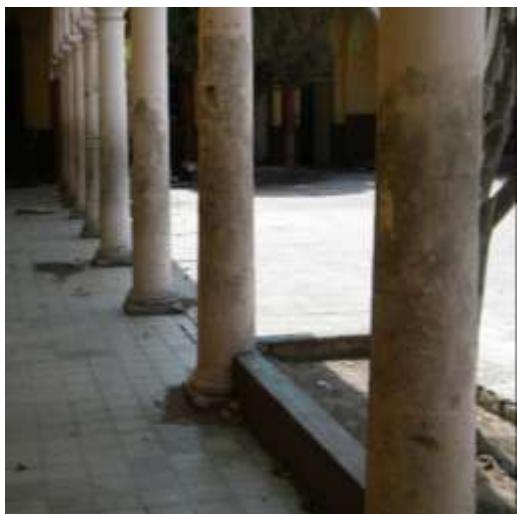
Zermeño Méndez, Salvador, humedad ascendente por capilaridad en columnas de cantera producto del adosamiento de jardineras, en el pórtico sur, generando exfoliaciones en la capa superficial de bases y el fuste, 2015-05 -16.

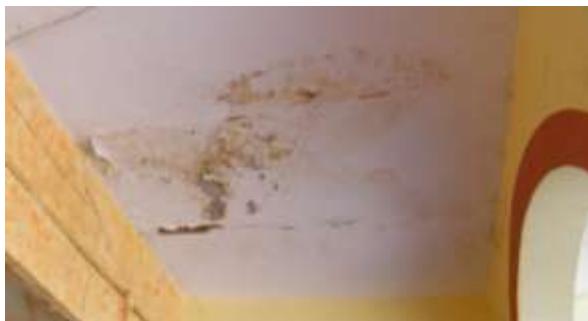
Zermeño Méndez, Salvador, humedad descendente por filtración, en la esquina del pórtico oeste y norte, oxidando las vigas IPR's, y la caída del aplanado del plafón y la pintura, 2015-05-05.

El proceso de oxidación en IPR'S, es reducido dentro del Centro Cultural Hermenegildo Bustos, por lo que se limpiará el óxido.

ampliamente aceptada, clasificamos la corrosividad atmosférica en un nivel C3, con una pérdida anual de masa y de espesor muy baja en el acero.

Se procederá primero a frenar el agua, posteriormente se procederá a limpiar con cepillo de raíz y se procederá a un aislamiento del material, con el empleo de pintura y resina como recubrimiento, así se logrará el aislamiento de los elementos estructurales del contacto directo con el medio agresivo (agua y atmósfera), aunque primeramente se procede a una correcta impermeabilización, cambio de rellenos y niveles de la azotea, como se indicó en las especificaciones anteriormente. Por lo que se procede a clasificar el daño del siguiente modo:

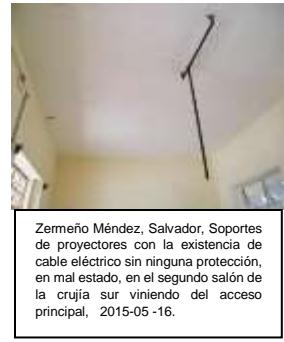
Zermeño Méndez, Salvador, Soportes de proyectores con la existencia de cable eléctrico sin ninguna protección, en mal estado, en el segundo salón de la crujía sur viiniendo del acceso principal, 2015-05 -16.

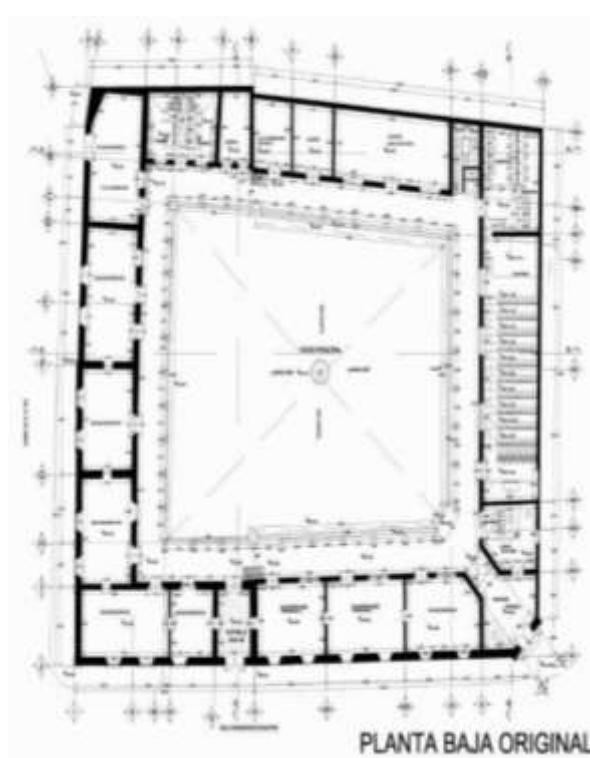
Planta arquitectónica baja, desarrollada por el proyectista Arq. Salvador Zermeño Méndez, donde se observa la incorporación del auditorio, plano que forma parte del proyecto integral de restauración entregado y autorizado por el INAH, en el que posteriormente en el proceso de la obra el auditorio se pasó del eje AA al eje AE, 2015-02-16

Dentro del proyecto autorizado por el INAH, se establece un auditorio central en la crujía este ajustando demoliendo un muro que dividía las antiguas aulas planteaba derribar algunos muros para ajustarse a las necesidades del centro cultural y la inclusión de nuevos espacios, como los vestidores que apoyarían dicho auditorio en la esquina sureste, como se puede ver entre los ejes 10 y 11 contigua a la escalera donde se pretendía subir a la planta alta; en el proyecto final se decide que sólo se quede en planta alta la crujía que aparece en el pancupé de 1939 accediendo por el punto donde se encontraba la escalera de caracol original.

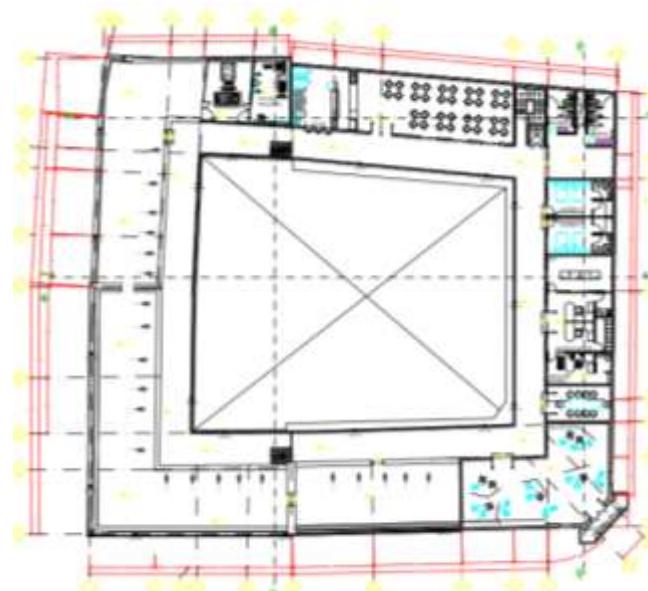
Planta arquitectónica alta, desarrollada por el proyectista Arq. Salvador Zermeño Méndez, donde se observa la incorporación del auditorio, plano que forma parte del proyecto integral de restauración entregado y autorizado por el INAH, en el que posteriormente en el proceso de la obra sólo se deja en planta alta la crujía original que daba al pancupé de la fachada principal, arriba del acceso de la segunda planta. 2015.07.16

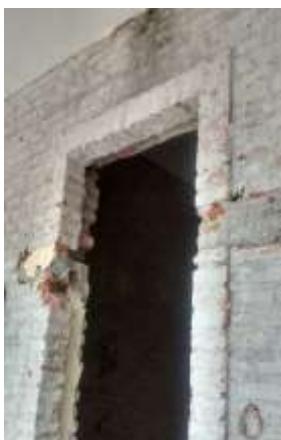
Zermeño Méndez, Salvador, se observa liberación de trabe de concreto en acceso la crujía sur, en la sala de la colección Hermenegildo Bustos 3, 2016-04-22.

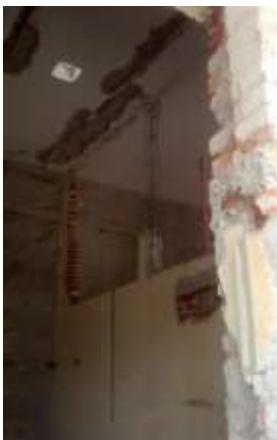
Zermeño Méndez, Salvador, se observa liberación de muro de tabique con castillos armados en la sala de la colección Hermenegildo Bustos 3, 2016-04-22.

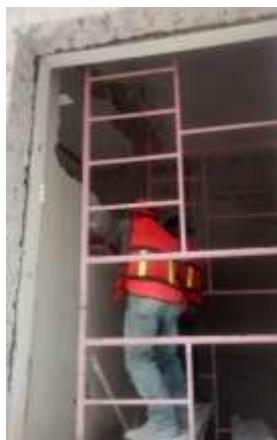
Zermeño Méndez, Salvador, se observa liberación de muro de tabique con castillos armados en la sala de la colección Hermenegildo Bustos 3, 2016-04-22.

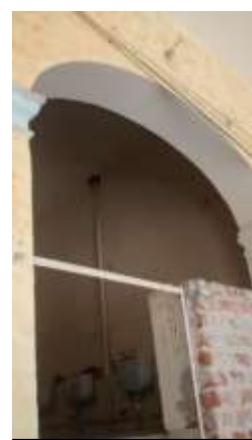
Zermeño Méndez, Salvador, se observa liberación de muro de tabique en lo que fueron los baños de la escuela de lo que va a ser la tienda de souvenirs del Centro Cultural Hermenegildo Bustos

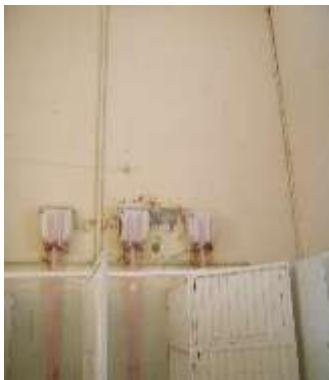
Zermeño Méndez, Salvador, se observa liberación de los muebles de baños de la escuela de lo que fue la entrada principal de la primera etapa y que ahora comprenderá la tienda de souvenirs del Centro Cultural Hermenegildo Bustos 2015-05-16.

Se Liberan los antiguos baños de la escuela que dan al zaguán que se encuentran ubicados en primera crujía de 1938. Y que formaban parte de la crujía norponiente del inmueble de 1968.

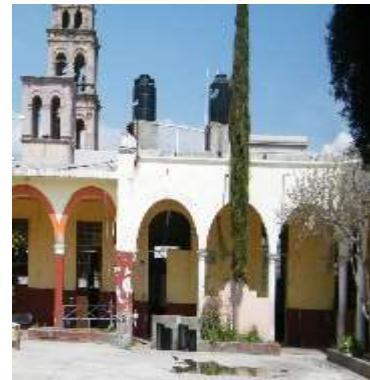
Zermeño Méndez, Salvador, se observa en la crujía sur las dos etapas al encontrarse las arcadas de tabique y de cantera, con la marquesina de concreto que será liberada, 2015-05-16.

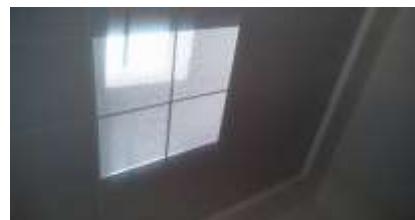
Zermeño Méndez, Salvador, se observa en la crujía oeste, en el espacio destinado para el taller de artes plásticas, el domo que quedó de policarbonato, liberando los domos de vitro block, 2017-01-9.

Y se cambiaron los domos de vitro block originales con domos de acrílico en los talleres de expresión artística.

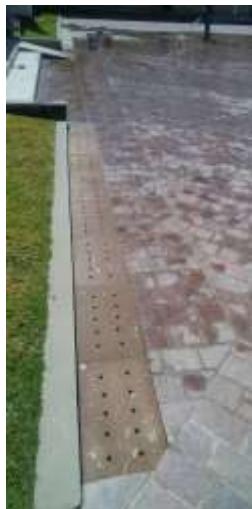
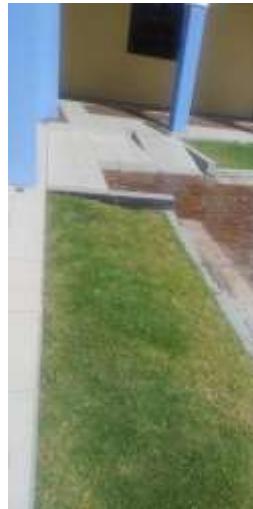
Zermeño Méndez, Salvador, en las dos imágenes se observa la sustitución de las jardineras por unos taludes de pasto y una cenefa de cantera, con orificios para captación de agua, donde está el colector de aguas pluviales en todo el patio central; así como las escalinatas y rampas para discapacitados, 2017-01-19.

Se eliminó el piso de mosaico y las antiguas jardineras y en su lugar se colocaron unas jardineras en talud y una cenefa de cantera que enmarca las bases de las columnas de cantera y vitropiso autorizado por el INAH.

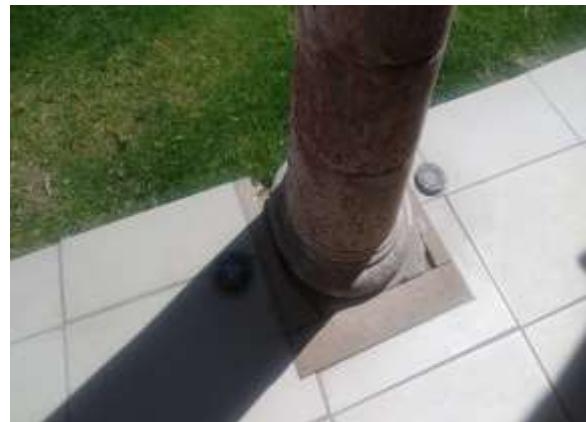
Zermeño Méndez, Salvador, se observa como quedó la base de la columna bordeada por una cenefa de piedra y las lámparas de iluminación, quitando las jardineras en la crujía oeste, 2017-01-19

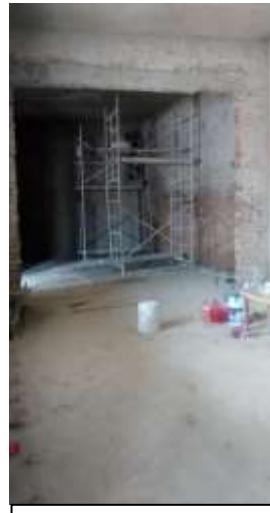
Zermeño Méndez, Salvador, se observa la liberación del muro eliminado en el eje AC, de la crujía norte, donde se va a ubicar el salón de usos múltiples, 2017-01-19.

También se eliminaron del eje AA al eje AE en la crujía oriente, el muro en el eje AC, para desarrollar el auditorio.

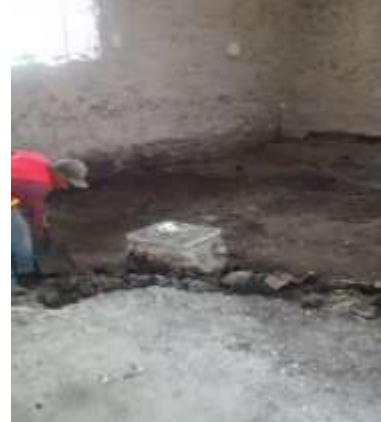
Zermeño Méndez, Salvador, se observa el tratamiento con cal para mejorar el suelo, previo a la capa de grava y tepetate, en la crujía sur en lo que va a conformar la bodega taller, 2016-04-08.

La capa de arcilla negra presenta humedad. Se desarrolla el siguiente procedimiento para construir el firme para el piso y los drenes para que respire la humedad del subsuelo:

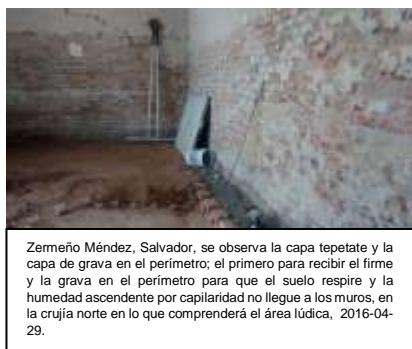
Zermeño Méndez, Salvador, se observa la capa tepetate y la capa de grava en el perímetro; el primero para recibir el firme y la grava en el perímetro para que el suelo respire y la humedad ascendente por capilaridad no llegue a los muros, en la crujía norte en lo que comprenderá el área lúdica, 2016-04-29.

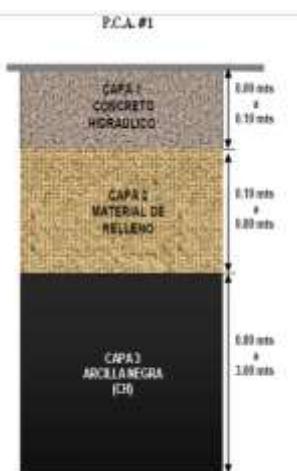
“En el sondeo no. 1 que es un pozo a cielo abierto (pca-1) el estrato de 0.00 a 0.10 m de profundidad está formado por una capa de concreto hidráulico, el estrato de 0.10 a 0.80 m de profundidad está formado por una capa de material de relleno y del estrato 0.80 a 3.00 m de profundidad está formado por una capa de arcilla de alta compresibilidad color negra (ch)”<sup>3</sup>.

Analisecc. Laboratorio MACC, Gráfica de las capas de tierra en el sondeo 1, 2015-05-16.

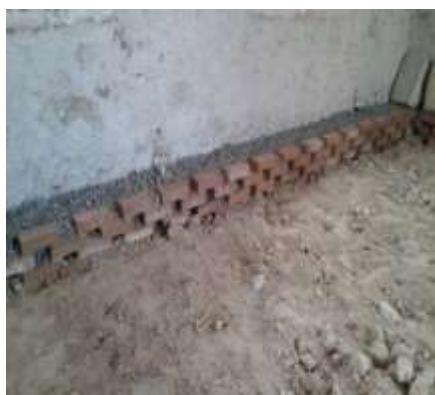
Zermeño Méndez, Salvador, se observa la capa tepetate y la capa de grava en el perímetro; el primero para recibir el firme y la grava en el perímetro para que el suelo respire y la humedad ascendente por capilaridad no llegue a los muros, en la crujía sur en lo que comprenderá la sala 3 de la colección de Hermenegildo Bustos, 2016-05-18.

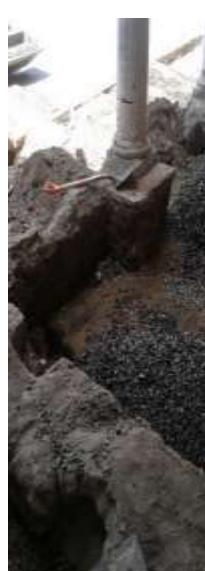
Zermeño Méndez, Salvador, se observa la capa tepetate y la capa de grava en el perímetro del pórtico perimetral sur, 2016-04-29.

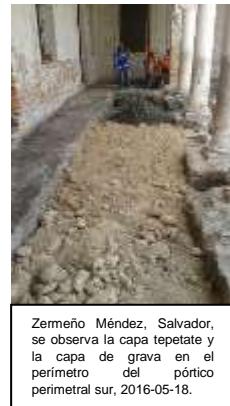
Zermeño Méndez, Salvador, se observa la capa tepetate y la capa de grava en el perímetro del pórtico perimetral sur, 2016-05-18.

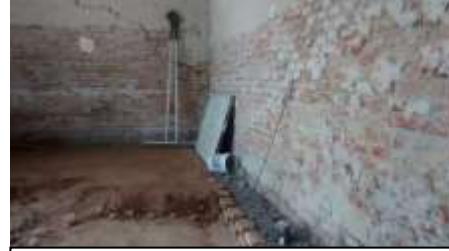
Zermeño Méndez, Salvador, se observa la capa tepetate y la capa de grava en el perímetro; el primero para recibir el firme y la grava en el perímetro para que el suelo respire y la humedad ascendente por capilaridad no llegue a los muros, en la crujía norte en lo que comprenderá el área lúdica, 2016-04-29.

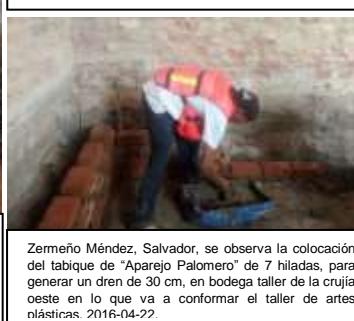
Zermeño Méndez, Salvador, se observa la colocación del tabique de "Aparejo Palomero" de 7 hiladas, para generar un dren de 30 cm y la colocación de la grava antes de situar el tepecate, en lo que va a conformar el taller de artes plásticas. 2016-04-22.

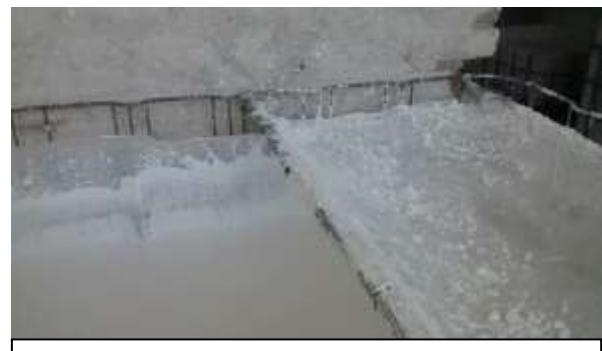
Zermeño Méndez, Salvador, se observa el contenedor de plástico reforzado y la malla de colado para retirar los crudos de la cal viva, 2016-04-18.

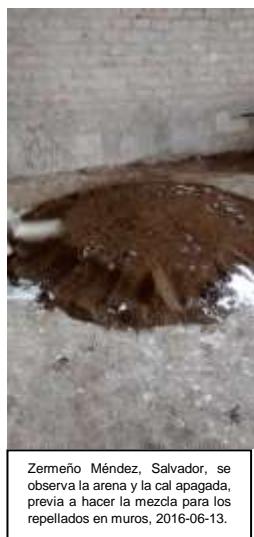
Zermeño Méndez, Salvador, se observa la arena y la cal apagada, previa a hacer la mezcla para los repellados en muros, 2016-06-13.

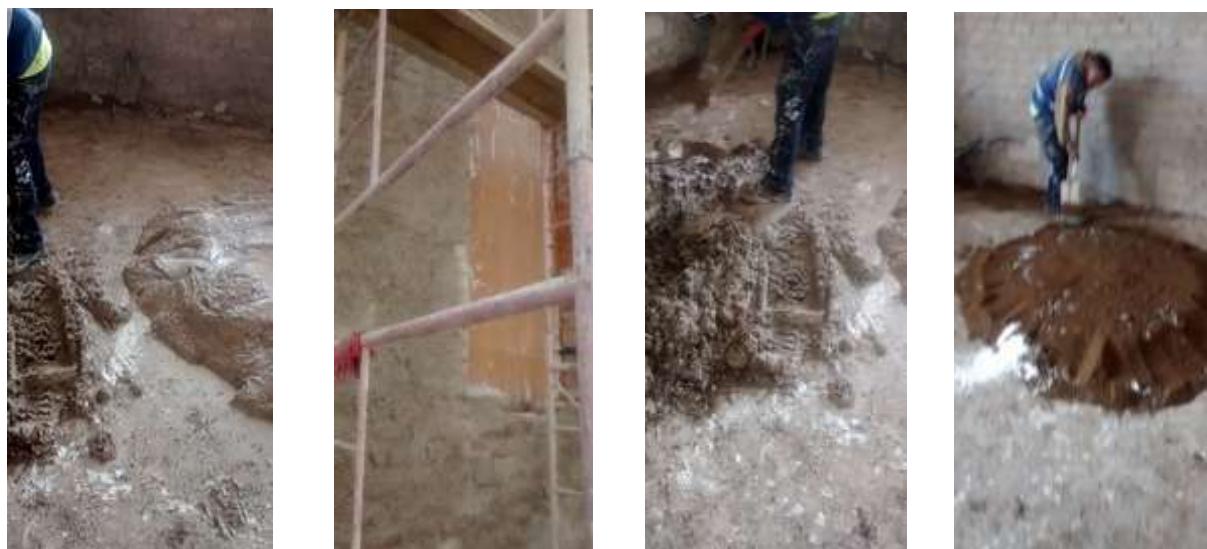
Zermeño Méndez, Salvador, en las cuatro imágenes se observa el proceso para la mezcla que se utilizó para repellar los muros, en el cual se empleó una cubeta de 19 litros de cal, por 5 botes de arena, con media cubeta de acetato de polivinilo (Pegamento Toro) y se diluyó en una cubeta de 19 litros. 2016-06-13.

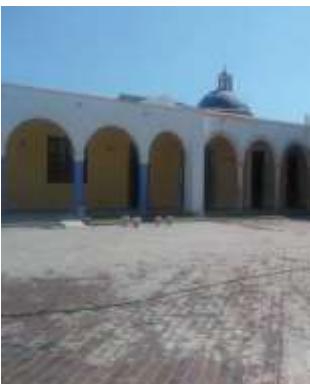
Zermeño Méndez, Salvador, se observa cómo se fueron forjando las boquillas de los arcos de punto de 38 cm de ancho y 7.5 cm de espesor promedio con cal apagada: "arena lavada proporción de 1:3 para este proceso se trazó y

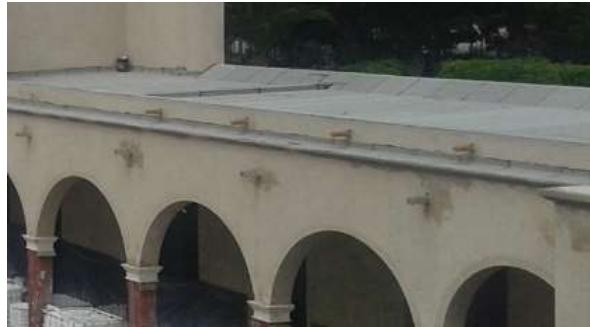
Zermeño Méndez, Salvador, se observa, como quedó el trazo de los arcos, dónde se colocaron reglas con duela de madera de pino cepillada y canteada, se buscó el punto de los arcos y se zarpea en tres capas de 2.5 cm de espesor, esperando 24 horas para que reviente la mezcla de cal, para luego dar el acabado fino como se ve, 2016-08-16.

colocaron reglas con duela de madera de pino cepillada y canteada, se buscó el punto de los arcos y se zarpea en tres capas de 2.5 cm de espesor, esperando 24 horas para que reviente la mezcla de cal apagada, o parta cada capa hasta obtener el espesor, esto se hizo a través de tres zarpeados para obtener el espesor y al final la última capa terminado de fina; se empleó material, mano de obra, andamios y herramienta menor”<sup>11</sup>.

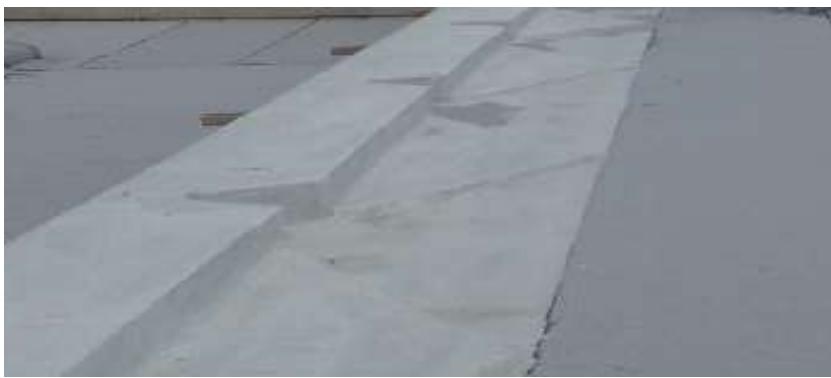
Zermeño Méndez, Salvador, se observa el canal del pretil abierto y encausado al lugar donde recibe el agua la gárgola de barro, 2016-08-16.

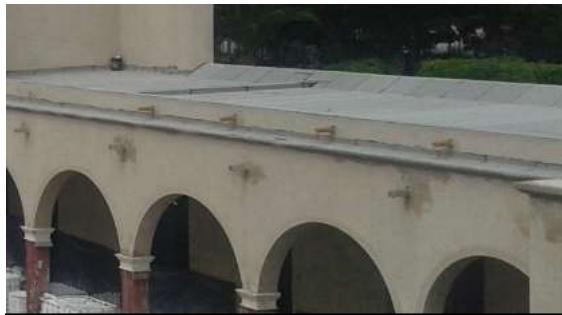
Zermeño Méndez, Salvador, se observan las gárgolas de barro moduladas arriba de cada fuste de cada arco, 2016-08-16.

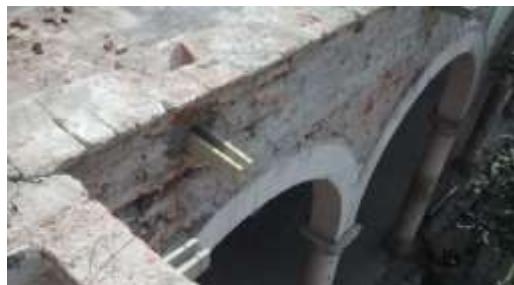
Zermeño Méndez, Salvador, se observan las gárgolas de barro, que en el caso de las columnas de cantera se ubicaron en donde ya estaban dichas gárgolas, 2016-04-18.

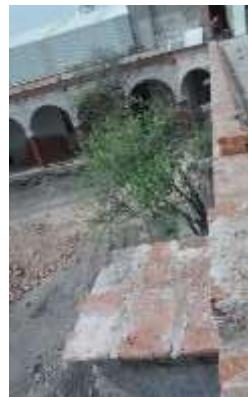
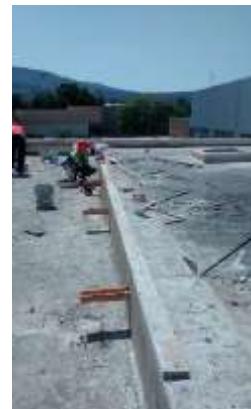
Zermeño Méndez, Salvador, en las dos imágenes se observa el estado en que se encontraba la azotea en el que fue removido el impermeabilizante anterior que se encontraba en mal estado y que se colocó sobre la zotehuela, 2016-04-18.

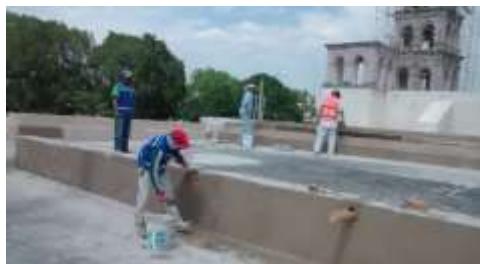
Zermeño Méndez, Salvador, se observa el forjado de pretilles a base de muro de ladrillo recocido de 14 cm. De espesor adherido con mortero cal apagada arena 1:3, 2016-04-27.

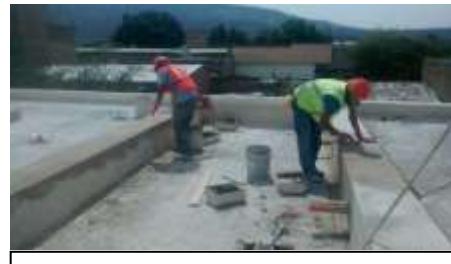
Zermeño Méndez, Salvador, se observa el forjado de pretilles a base de muro de ladrillo recocido de 14 cm. De espesor adherido con mortero cal apagada arena 1:3, 2016-04-29.

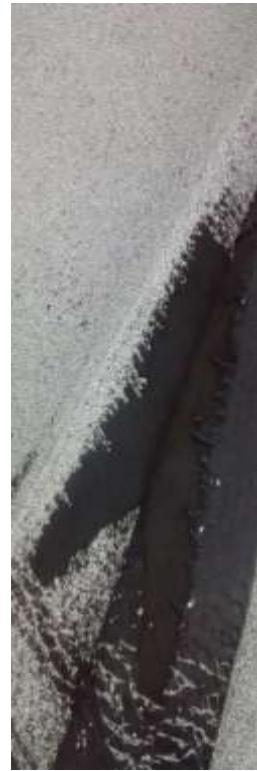
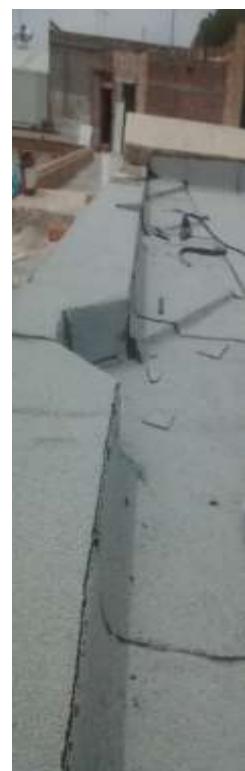
Se tenía una carpeta asfáltica roja de 4 mm sobre zotehuela ya muy degradada, por lo que en la parte sur este se tenían fuertes filtraciones de humedad descendente; por lo que en el proyecto original autorizado por el INAH se colocaría zotehuela; pero el INAH acepta la colocación de carpeta asfáltica de 8 mm, termofusionada Sika o Chovatec, implementada por impermeabilizantes Jasso.

Zermeño Méndez, Salvador, En las 2 imágenes se observa la etapa final de la colocación del impermeabilizante temofusionado, autorizada por el INAH, en el chaflán y en el desagüe hacia la gárgola. 2016-04-25,

1. Se limpiaron las áreas quitando en su totalidad el primer impermeabilizante.
2. Se colocó un “primer”
3. Para posteriormente colocar la carpeta termo fusionada con **calor**.

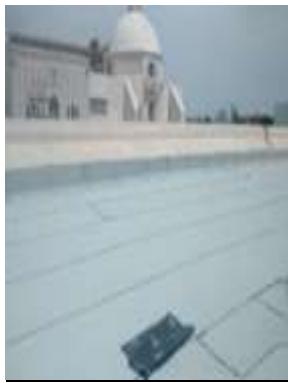
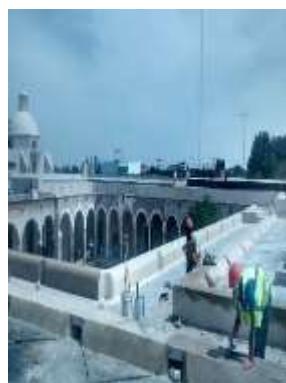
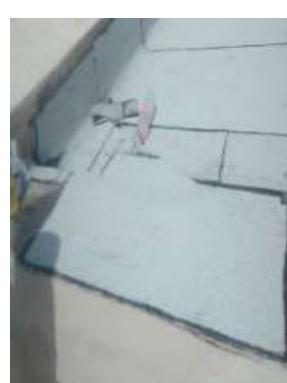
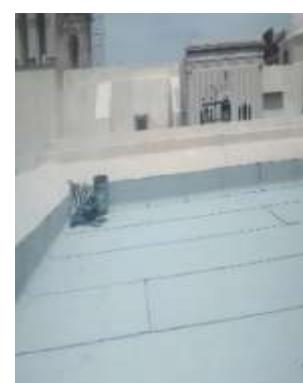
Zermeño Méndez, Salvador, En las 4 imágenes se observa la colocación de la carpeta asfáltica termofusionada Sika o Chovetec autorizada por el INAH, 2016-04-29,

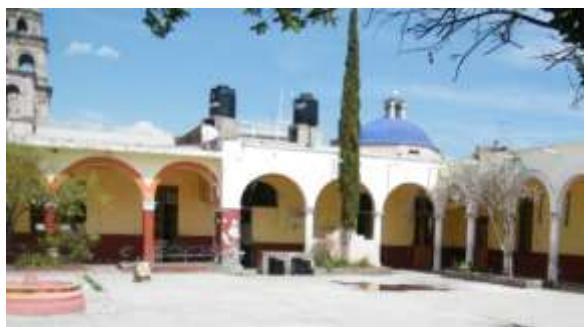
Zermeño Méndez, Salvador, se observa la marquesina que es una extensión de los IPR's y la bóveda de cuña escarzana, en el pórtico de arcos de tabique de la segunda etapa, a su vez la diferencia en alturas donde se ve el corte histórico de los dos momentos y los tinacos que de modo improvisado se ubican encima de los baños que están situados en lo que era el acceso y el zaguán de la primera etapa, 2015-05 -16

Se procedió a eliminar la marquesina de la parte de 1938 que era una extensión de la losa de vigas IPRs y bóvedas escarzanas y en acuerdo con el INAH y el Instituto Estatal de Cultura del Estado de Guanajuato, se procede a desarrollar una cornisa continua.

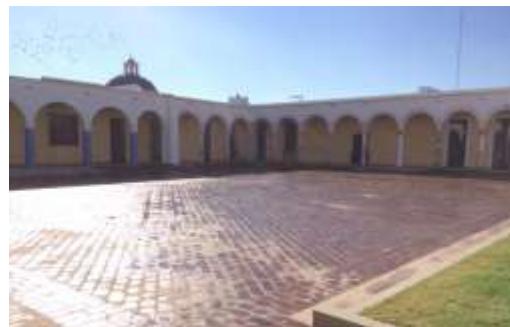
Zermeño Méndez, Salvador, se observa la integración en alturas y en la cornisa continua que sustituyó a la marquesina de la segunda etapa, 2017-01-9.
