**“Proyecto de restauración y re uso del inmueble  
Centro Cultural Hermenegildo Bustos,  
Purísima del Rincón, Guanajuato”**

Trabajo de titulación en la modalidad de Ejercicio Profesional  
que para obtener el grado de Maestro en Restauración  
presenta: Salvador Zermeño Méndez

Guanajuato, Gto; octubre de 2017.

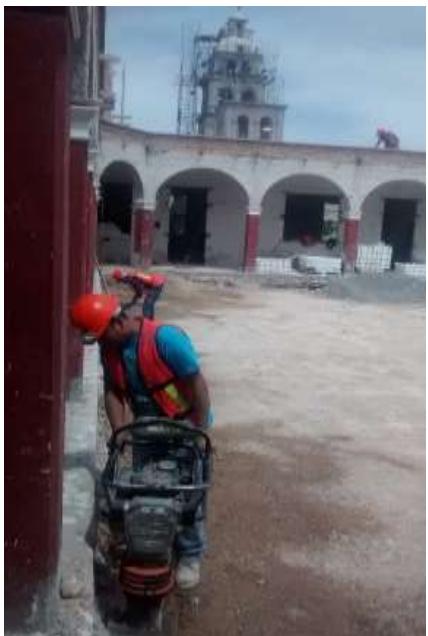
Zermeño Méndez, Salvador, el uso de bailarina en los arcos de tabique, equipo que no se usó en la arcada de cantera, dado que el rodillo iba primero de oriente a poniente y luego de norte a sur; la vibración fue pequeña, junto a las columnas de cantera al pasar el rodillo a través de un lento movimiento para evitar desplazamientos en los arcos de cantera 2016-04-29.

8. El rodillo iba primero de oriente a poniente y luego de norte a sur; la vibración fue pequeña, junto a las columnas de cantera al pasar el rodillo a través de un lento movimiento para evitar desplazamientos en los arcos de cantera.

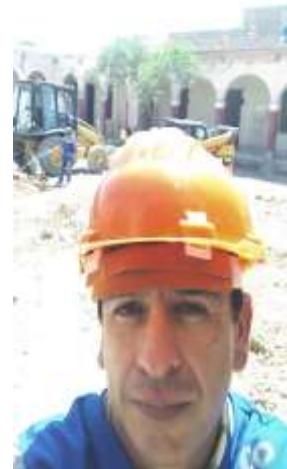
Zermeño Méndez, Salvador, se observa el proceso de demolición del firme y aljibe anterior, dado la diferencia de niveles que tenía y con el afán de construir un patio armónico y homogéneo se decidió desarrollar otra plataforma y el momento en que estoy supervisando la obra, 2016-04-27.

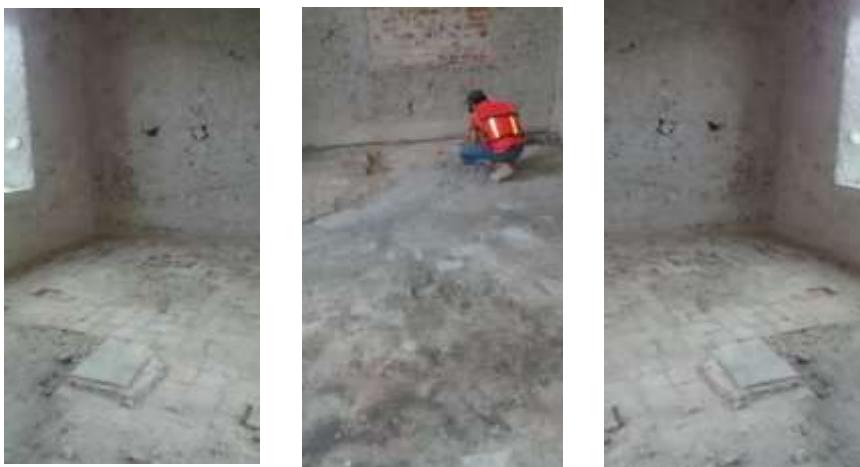
Zermeño Méndez, Salvador, en las tres imágenes se observa la recuperación del piso de barro de las 3 crujías ubicadas en el sureste de la etapa de 1868, contiguas al zaguán de acceso; procediéndose a demoler el piso de mosaico que estaba pegado con cemento arena, con cuidado y a golpe rasante; limpiándose cada pieza; por lo que en la primera crujía norte se recupera en un 85 % completándose con el piso de barro de la tercera crujía, que el INAH autorizó; en la crujía poniente contigua a la norte se recupera en su totalidad. 2016-04-08

Estado de Gto. observa que el piso de barro no es adecuado para las exposiciones y nos pide colocar encima de él, duelas de madera, que se colocará sobre una capa de arena, protegiendo el hallazgo del piso de barro.

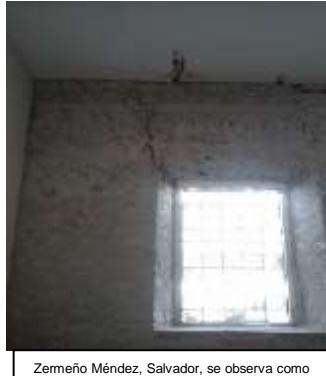
Zermeño Méndez, Salvador, se observa como el sistema constructivo fue a base de muros de piedra y una techumbre de terrado; a través de vigas de madera, esta techumbre fue sustituida en 1938, generando esfuerzos a lo que la estructura original no estaba diseñada;

Al cambiarlos por bóvedas escarzanas e IPR'S, las cargas puntuales de las vigas de acero directamente sobre los muros de piedra, generaron agrietamientos; dichas vigas de acero al cargar sobre las crujías de

piedra cuyo aparejo estaba degradado por la denigración del cementante, se generaron esfuerzos contantes apareciendo agrietamientos verticales debido a las cargas puntuales.

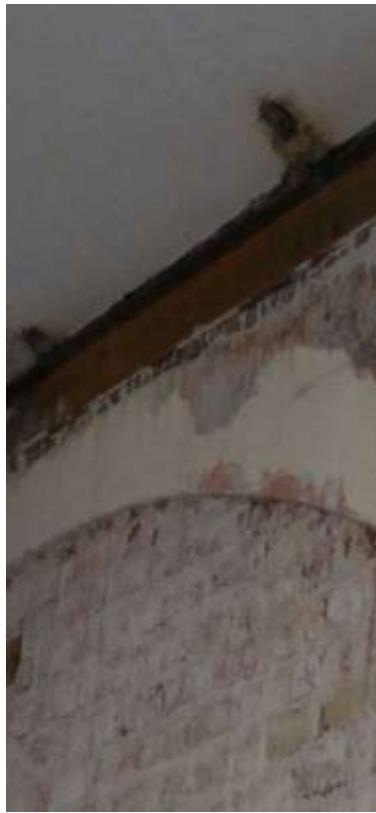
Zermeño Méndez, Salvador, se observa la colocación de vigas IPR's, su empuje arriba del arco de medio punto, para recibir los IPR's de las bóvedas escarzanas existentes. 2016-09-20.

las existentes y quitar 3 hiladas de tabique para colocar un IPR de 8" de modo transversal y en una sección del muro de piedra, debajo de la losa de bóvedas escarzanas e IPR'S.

rasante para evitar daños estructurales al muro hasta llegar a una profundidad de 15 cm. Después de eso se coloca la viga, alzada con polipasto; una vez colocadas las vigas se rajueleó con piedra brasa para calzar la viga y quedara a nivel de enrase, para posteriormente soldar (tipo de soldadura 70/18) las vigas IPR'S a las vigas existentes.

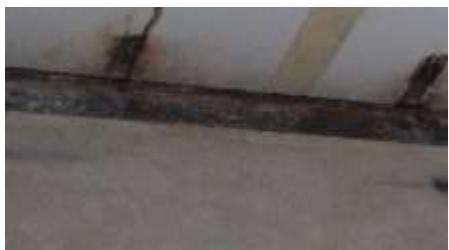
problema de agrietamiento en las 3 crujías de piedra de 1862; (primera crujía contigua al zaguán

y las dos crujías ponientes todas ellas de ), se desarrolla un apuntalamiento de las vigas actuales de la losa se marca en el muro de piedra las dimensiones de las vigas IPR'S de 8" nuevas que se colocarán en el lecho bajo de la techumbre y en la parte

superior del muro de piedra que remata con 5 hileras de tabique; de las cuales se procederá a quitar 3 hiladas para ajustar el IPR. Con pulidor se hace un corte exacto en el muro, después de esto se retira material del muro histórico con marro y cincel a golpe

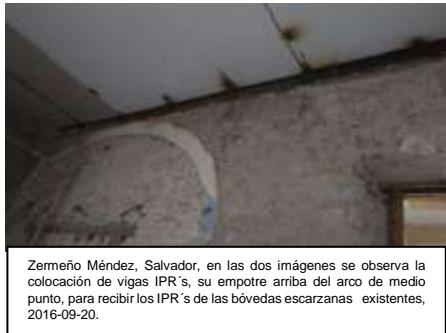
Zermeño Méndez, Salvador, en las dos imágenes se observa la colocación de vigas IPR's, su emporte arriba del arco de medio punto, para recibir los IPR's de las bóvedas escarzanas existentes, 2016-09-20.

apuntalamiento de la losa. La viga IPR fue colocada perpendicularmente en relación con el muro. Para esto se hicieron dos huecos, en el muro del eje AF y el muro del eje AH de 40 x40 cm en la parte superior central de éstos que atravesaban el muro; haciendo cortes con pulidor y retirando todo el material por marro y cincel a golpe rasante, después de esto se fijaron dos placas de 20 x 60 cm y  $\frac{1}{2}$ " de espesor fijados al muro existente con cemento Grout.

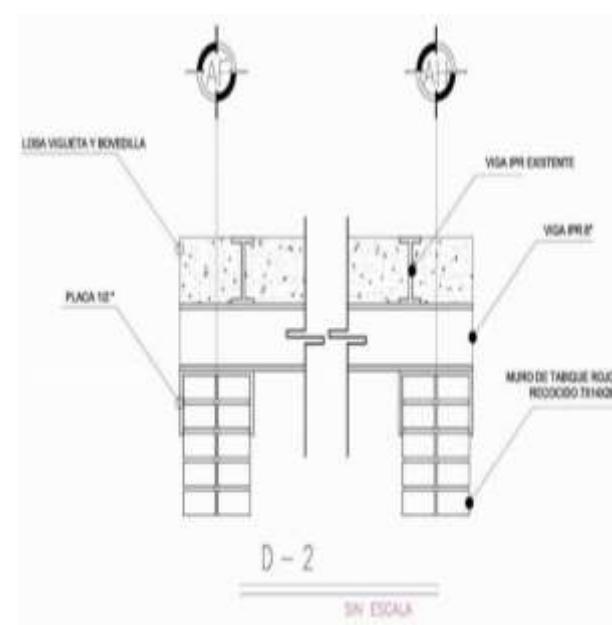
En el *Detalle 2*, previo

*Detalle 2*, desarrollado por Zermeño Méndez, Salvador, se observa el método de refuerzo, para la colocación de los IPR's perpendiculares a los existentes de las bóvedas escarzanas, 2016-09-20

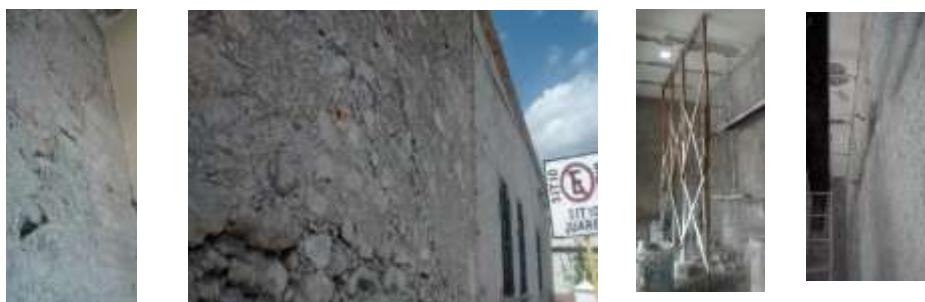
A. Limpieza y preparación de la grieta

Zermeño Méndez, Salvador, En todas las imágenes se observa el procedimiento para la inyección de grietas en piedra a través de licuadora: 1. Limpiándose previamente con compresor de aire la grieta, con el fin de quitar todas las rajuelas de piedra sueltas, por la degradación del mortero de cal apagada; 2. Incorporando agua de la grieta; 3. Uso de licuadora, a 8 metros y medio de alto, colocando dos andamios metálicos; 4. Colocación de mangueras a cada 30 cm mangueras de 1" de poliducto naranja, 5. Coccimiento del muro con rajuela de piedra el muro rajueleandolo, para que sirviera de cimbra en el momento en que se hizo la inyección y 6. Inyección con licuadora de grietas, además de los materiales como caseína, grout, cero grano de mármol, cal apagada y acetato de polivinilo. Las imágenes de *limpieza y preparación de la grieta A*, son del 2016-06 -29 al 2016-08 -13; las imágenes de los *materiales empleados B*, son del 2016-06 -29 y la de la *inyección de licuadora C*, fueron tomadas el 2016-06 -29.

El procedimiento para la inyección de grietas en piedra a través de licuadora se desarrolló previamente colocando andamios, limpiando previamente la grieta, desarrollando el cocimiento y aparejo de los muros de piedra, desarrollando la preparación de la mezcla de inyección, y usando la licuadora; además de la preparación previa de la mezcla con caseína, grout, cero grano de mármol, cal apagada y acetato de polivinilo, como se observa a continuación:

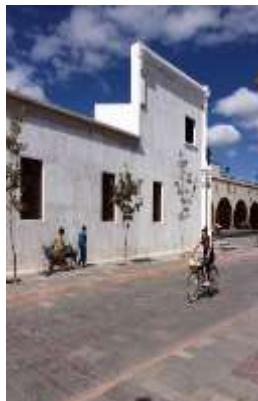
Zermeño Méndez, Salvador, Las ventanas de la escuela de 1939 eran vanos cuadrados de 2.10 m x 2.10 m, en la fachada en Hermenegildo Bustos, cambiando los módulos de los vanos de modo vertical, siguiendo el patrón de diseño de los vanos de la primera escuela de 1868, de 1.10 de ancho por 2.10 m, 2016-08-11.

Las ventanas de la escuela de 1939 que dan a la fachada este eran vanos cuadrados de 2.10 m x 2.10 m, cuya modulación obedecía al diseño de corte positivista del inicio del funcionalismo conjuntamente con el Art decó; por lo que fue necesario modular los vanos de modo vertical, siguiendo el patrón de diseño de los vanos de la primera escuela de 1868, conformando un módulo de 1.10 de ancho por 2.10 m de altura, reduciendo los vanos cuadrados en el ancho a este módulo.

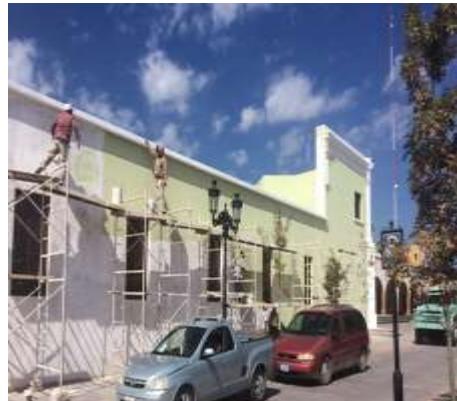
Zermeño Méndez, Salvador, Zermeño Méndez, Salvador, Las ventanas de la escuela de 1939 eran vanos cuadrados de 2.10 m x 2.10 m, en la fachada en Hermenegildo Bustos, cambiando los módulos de los vanos de modo vertical, siguiendo el patrón de diseño de los vanos de la primera escuela de 1868, de 1.10 de ancho por 2.10 m, además de la colocación de la pintura a la cal, 2016-08-11.

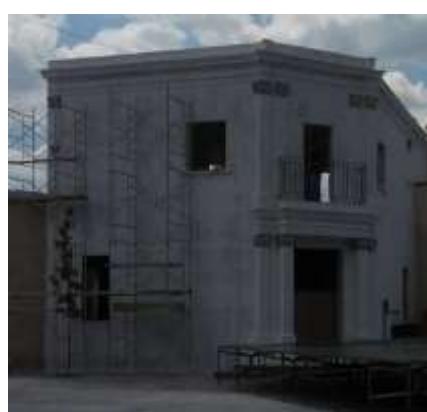
Zermeño Méndez, Salvador, Las ventanas de la escuela de 1939 eran vanos cuadrados de 2.10 m x 2.10 m, en la fachada en Hermenegildo Bustos, cambiando los módulos de los vanos de modo vertical, siguiendo el patrón de diseño de los vanos de la primera escuela de 1868, de 1.10 de ancho por 2.10 m, 2016-11 -11.

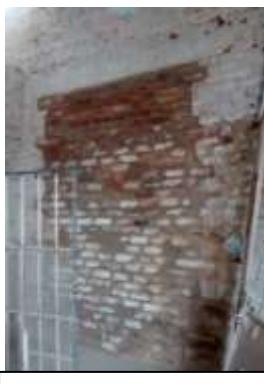
Zermeño Méndez, Salvador, tapeado de ventana en espacio para recepción y SITE y a cada 3 hiladas se iba metiendo un tabique completo logrando el aparejo tanto en reducción de vanos de la fachada principal como en el cierre de vanos del lugar donde se encontraba la escalera, 2016-05 -27.

A cada 3 hiladas se iba metiendo un tabique completo logrando el aparejo tanto en reducción de vanos de la fachada principal como en el cierre de vanos del lugar donde se encontraba la escalera, para definir el pórtico de acceso y desarrollar en ese lugar en el eje de remate del pancupé un mural en torno a la Judea que va a desarrollar el artista Jesús Gallardo.

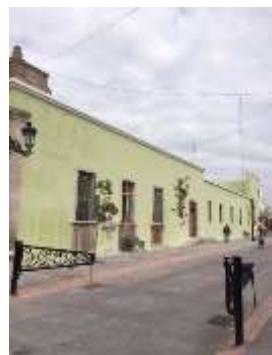
Zermeño Méndez, Salvador, se observa la integración de las dos fachadas al modular de modo vertical, siguiendo el patrón de diseño de los vanos de la primera escuela de 1868, de 1.10 de ancho por 2.10 m, en la fachada Hermenegildo Bustos, 2016-11 -18.

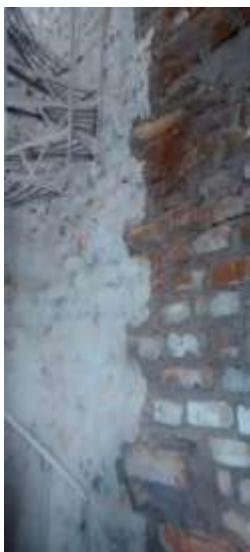
Zermeño Méndez, Salvador, tapeado de ventana en espacio para recepción y SITE y a cada 3 hiladas se iba metiendo un tabique completo logrando el aparejo tanto en reducción de vanos de la fachada principal como en el cierre de vanos del lugar donde se encontraba la escalera, 2016-04 -29.

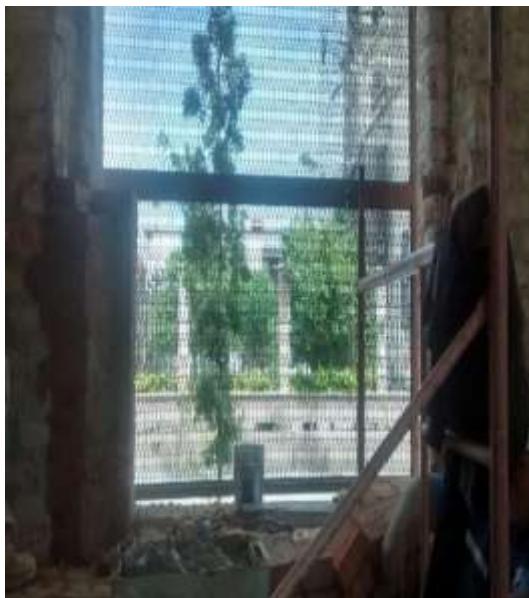
Zermeño Méndez, Salvador, se observa la reducción de vanos de ventanas verticales de la segunda etapa para abrir vanos verticales y a cada 3 hiladas se iba metiendo un tabique completo logrando el aparejo, 2016-05 -29.

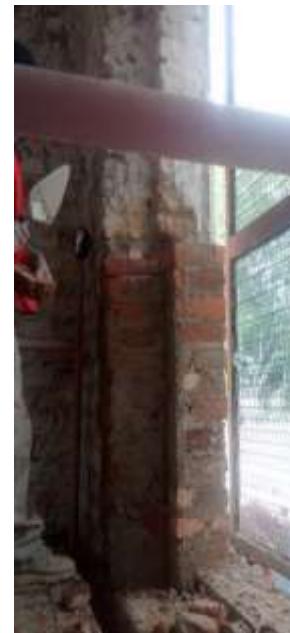
Zermeño Méndez, Salvador, se observa la reducción de vanos de ventanas verticales de la segunda etapa para abrir vanos verticales y a cada 3 hiladas se iba metiendo un tabique completo logrando el aparejo, 2016-05 -29.

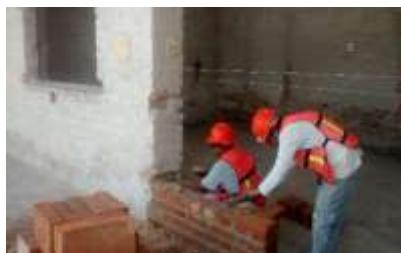
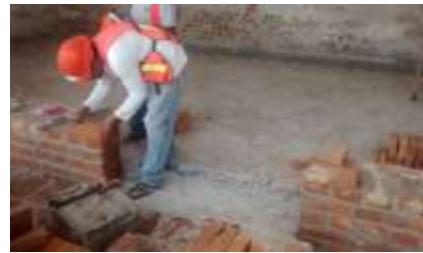
Zermeño Méndez, Salvador, en las dos imágenes se ve la reducción del vano en lo que va a conformar el taller de artes plásticas, para modular una puerta vertical, como está el módulo de las puertas de la primera y segunda etapa, aparejando el tabique en la ampliación del muro para la reducción del vano, 2016-05 -27.

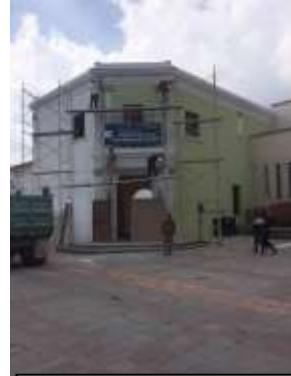
Zermeño Méndez, Salvador, en la imagen se observa la restauración de las molduras hechas de pasta de cal apagada con arena para la recuperación de las molduras se proceden a la fabricación de un molde en obra con jabón neutro moldeable. Teniendo listo el molde se puso una regla de madera y luego con una cierra se cortaba la moldura, para que los albañiles conformaran dicha moldura, 2016-06 - 10.

El forjado de moldura para enmarcar puertas y ventanas de 25 cm. de ancho y 7.5 cm. de espesor, con cal apagada para este proceso se traza y coloca reglas con duela de madera de pino cepillada y se fabricó un molde a base de jabón neutro, dicha moldura se zarpea al interior, en tres capas de 2.5 cm. De espesor aproximadamente Esperando 24 hrs. Para que reviente o parta cada capa hasta obtener el espesor esto significa tres zarpeados para obtener el espesor y al final la última capa terminado de fina inc.; material, mano de obra, andamios y herramienta menor.

Dicha restauración y detallado de moldura grutesco, se hizo a través de un trabajo con calidad de mano de obra artesanal en capiteles estilo corintio con hojas de acanto en fachada principal con cal apagada proporción 1:3 a una altura de 3.00 a 9.00 m. Inc; material, mano de obra, andamios, equipo y herramienta menor.

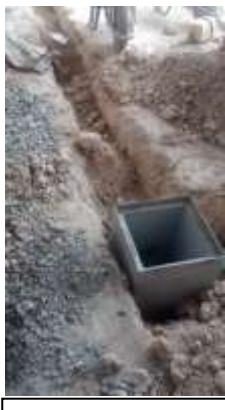
Zermeño Méndez, Salvador.  
En la imagen se ve la  
colocación de registro para red  
eléctrica, 2016-05-11.

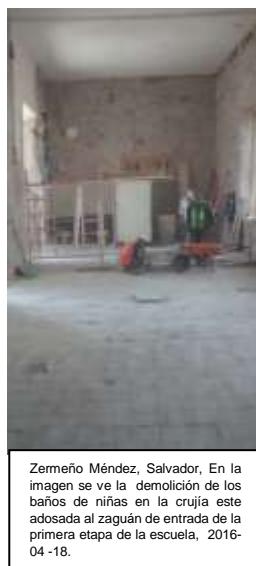
Zermeño Méndez, Salvador, En la imagen se ve la demolición de los baños de niñas en la crujía este adosada al zaguán de entrada de la primera etapa de la escuela, 2016-04-18.

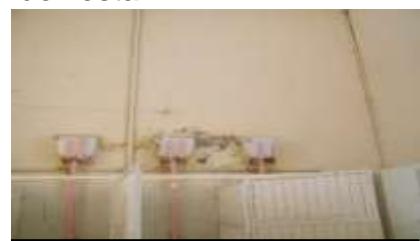
Zermeño Méndez, Salvador, En la imagen se ven los depósitos elevados de los sanitarios de los baños de niñas en la crujía este adosada al zaguán de entrada de la primera etapa de la escuela, 2016-05-16.

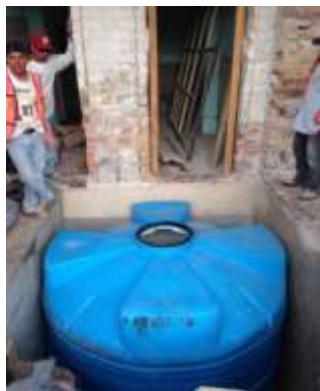
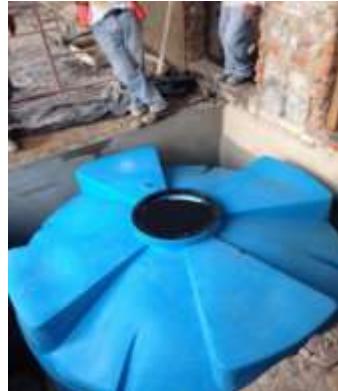
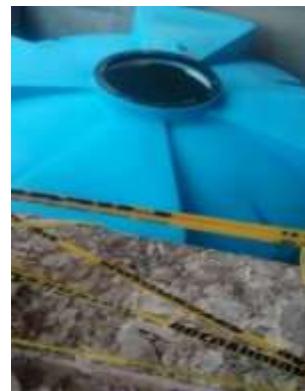
Zermeño Méndez, Salvador, En las tres imágenes se observa cómo se suministró y colocó la cisterna de 10,000 litros marca Rotoplas, que incluyó en su proceso; trazo y nivelación, así como la demolición del muro de 2.35 m x 1.50 m de 35 cm de espesor, retirando el material producto de la demolición fuera de la obra. A su vez la excavación se hizo con medios manuales de la fosa séptica, para colocar la cisterna a una profundidad de 3.50 profundidad; con un ancho de 2.8 m x 2.8 m de ancho, 2016-06 -27.

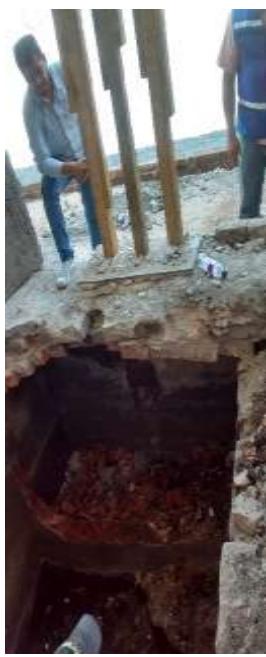
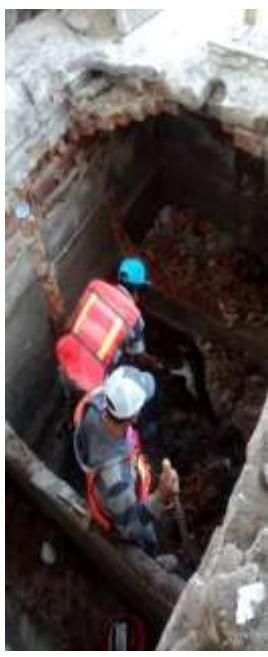
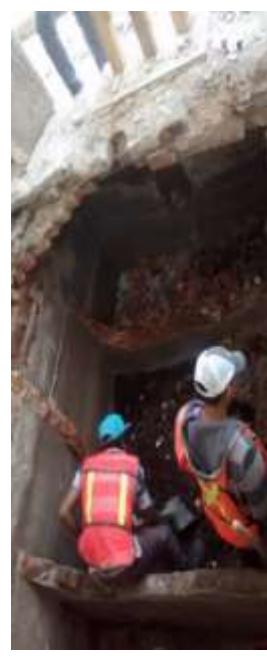
Zermeño Méndez, Salvador, En las tres imágenes se observa el aprovechamiento de la fosa séptica de 1939, para ser reutilizada y colocar en su lugar la cisterna de 10,000 litros marca Rotoplas, 2016-05 -13.

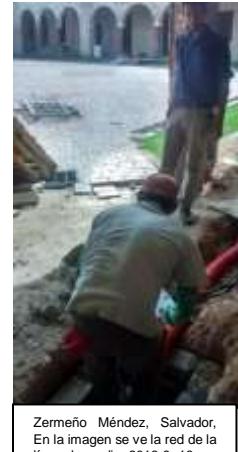
Zermeño Méndez, Salvador, En la imagen se ve la red de la línea de media, 2016-8-16.

Para descargar la línea de media, se metió una red por todo el pórtico este de la construcción de 1939 con dos registro visitables uno de 60 cm por 80 cm y el otro de 60 cm por 60 cm; el primero de profundidad de 90 cm y el

otro de 50 cm de profundidad, se desplantó sobre grava la línea seca y se usó tubería pad de 4 “.

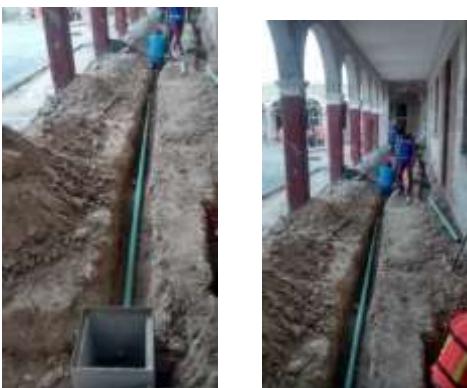
Zermeño Méndez, Salvador, En las dos imágenes se observa la colocación de registros y la red eléctrica, 2016-05-25.

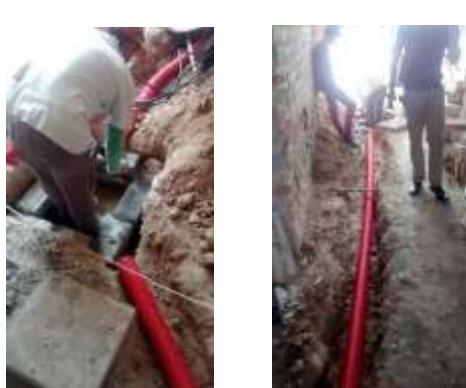
Zermeño Méndez, Salvador, En las dos imágenes se observa la red para descargar la línea de media, en la que se metió una red por todo el pórtico este de la construcción de 1939 con dos registro visitables uno de 60 cm por 80 cm y el otro de 60 cm por 60 cm; el primero de profundidad de 90 cm y el otro de 50 cm de profundidad, se desplantó sobre grava la línea seca y se usó tubería pad de 4 “, 2016-08-16.

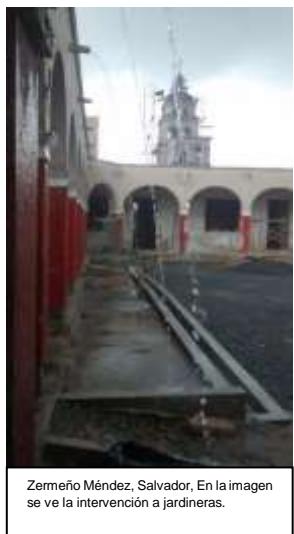
Zermeño Méndez, Salvador, En la imagen se ve la intervención a jardineras.

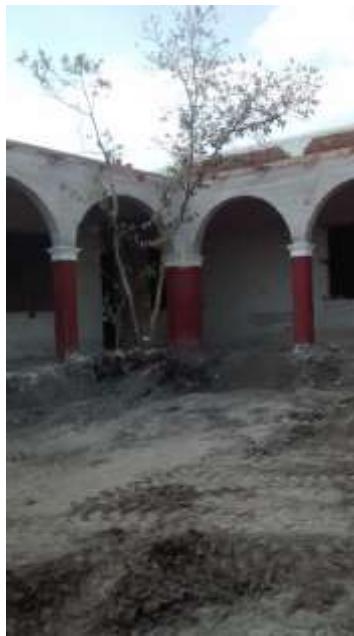
Zermeño Méndez, Salvador, En la imagen se ve la intervención a jardineras

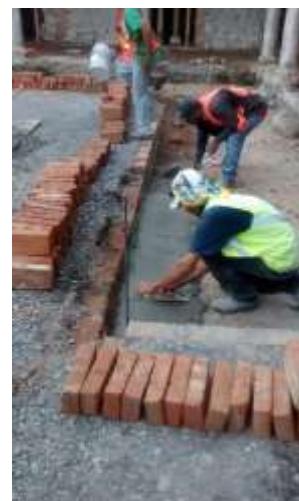
Zermeño Méndez, Salvador, En la imagen se ve la intervención a jardineras

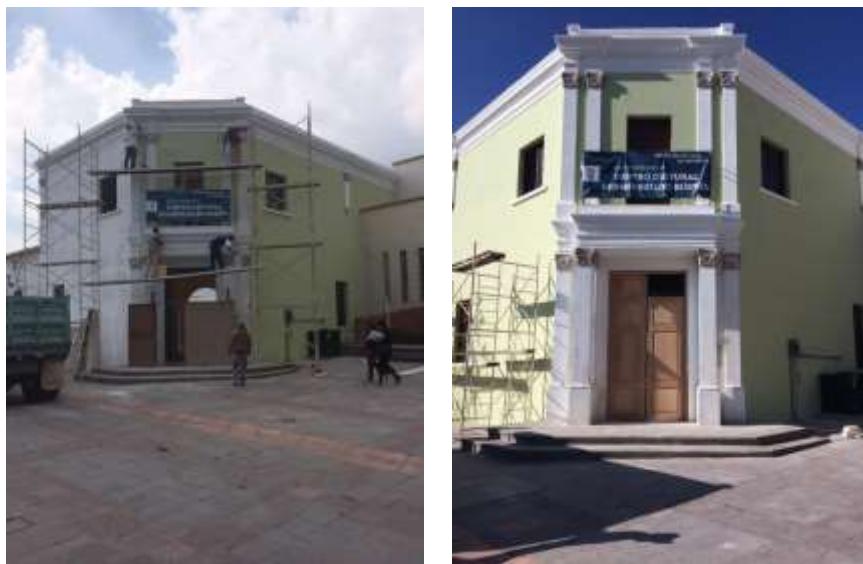
Zermeño Méndez, Salvador, En las dos imágenes se ve el proceso de la colocación de la pintura a la cal, 2016-11-14 y 2016-11-21, respectivamente.

Se desarrolla la pintura a la cal previamente colada de tres procesos que se describen a continuación:

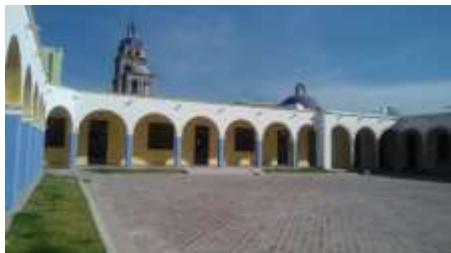
Zermeño Méndez, Salvador, se observa el patio central antes de su lavado en el momento de la primera entrega recepción, 2017-01-9.

retirar basura y tierra del inmueble. “Los pisos que son de piedra en el caso del patio central, es recomendable barrerlos con escoba de aire en las grandes superficies, en las orillas de usará escoba de popote, se deberá realizar 3 días a la semana”<sup>3</sup>, es además necesario después de barrer, pasar un trapeador para retirar el polvo.

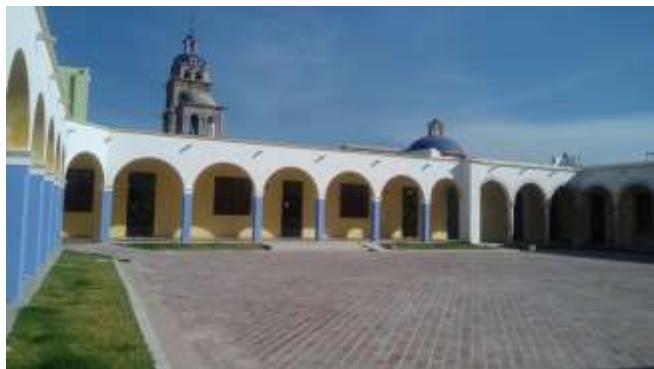
Zermeño Méndez, Salvador, se observa el patio central antes de su lavado en el momento de la primera entrega recepción, 2017-01-9.

En los muros exteriores, para la eliminación de algas, líquenes, hongos y musgos, se usará agua de cloro al 6% (cloralex), el cual se aplica directamente sobre los organismos que se desea eliminar, al otro día se usa una solución de Bórax al 4%, de la misma manera que el agua de cloro. La aplicación se repite

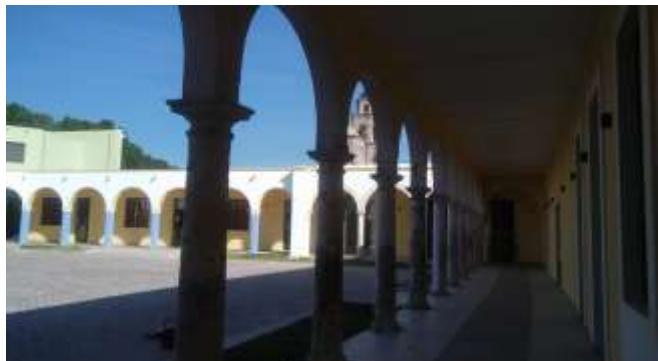
Zermeño Méndez, Salvador, se observa el patio central y la crujía sur en el momento de la entrega recepción de la primera etapa, 2017-01-9.

Para realizar esta operación se lavará la ranura, posteriormente se incrustará una boquilla de tubo plástico flexible de 12mm de diámetro a cada 30 a 50 cm. y de una longitud necesaria, para que la lechada fluya a presión y pueda llenar todas las cavidades.

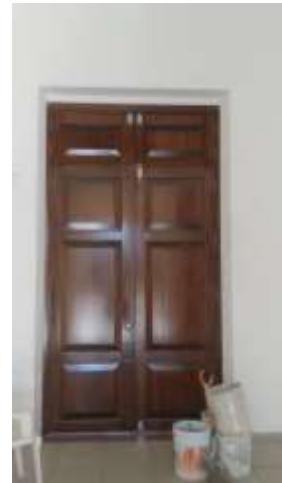
Zermeño Méndez, Salvador, puerta principal de madera de banack abatible,  
2016-01-9

Recubriendo previamente los chapetones de bronce u otro metal, "se impregnará la madera con aceite de linaza cocido"<sup>8</sup> Posteriormente se aplicará barniz mate transparente aplicando con pistola de aire.

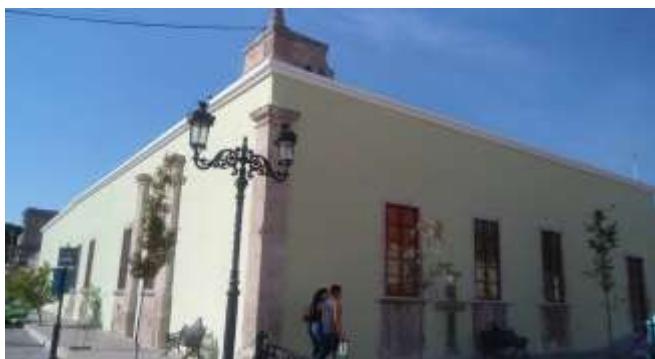
Zermeño Méndez, Salvador, se observa la esquina de la fachada en calles 5 de Mayo y Hermenegildo Bustos, 2017-01-9.

“Inyección de Grietas.- Con esta acción se restituye el material de asiento de los materiales constructivos del muro de piedra o bóveda ya sea ésta de piedra o de ladrillo. Se debe utilizar una mezcla con que está asentado el material constitutivo del muro.

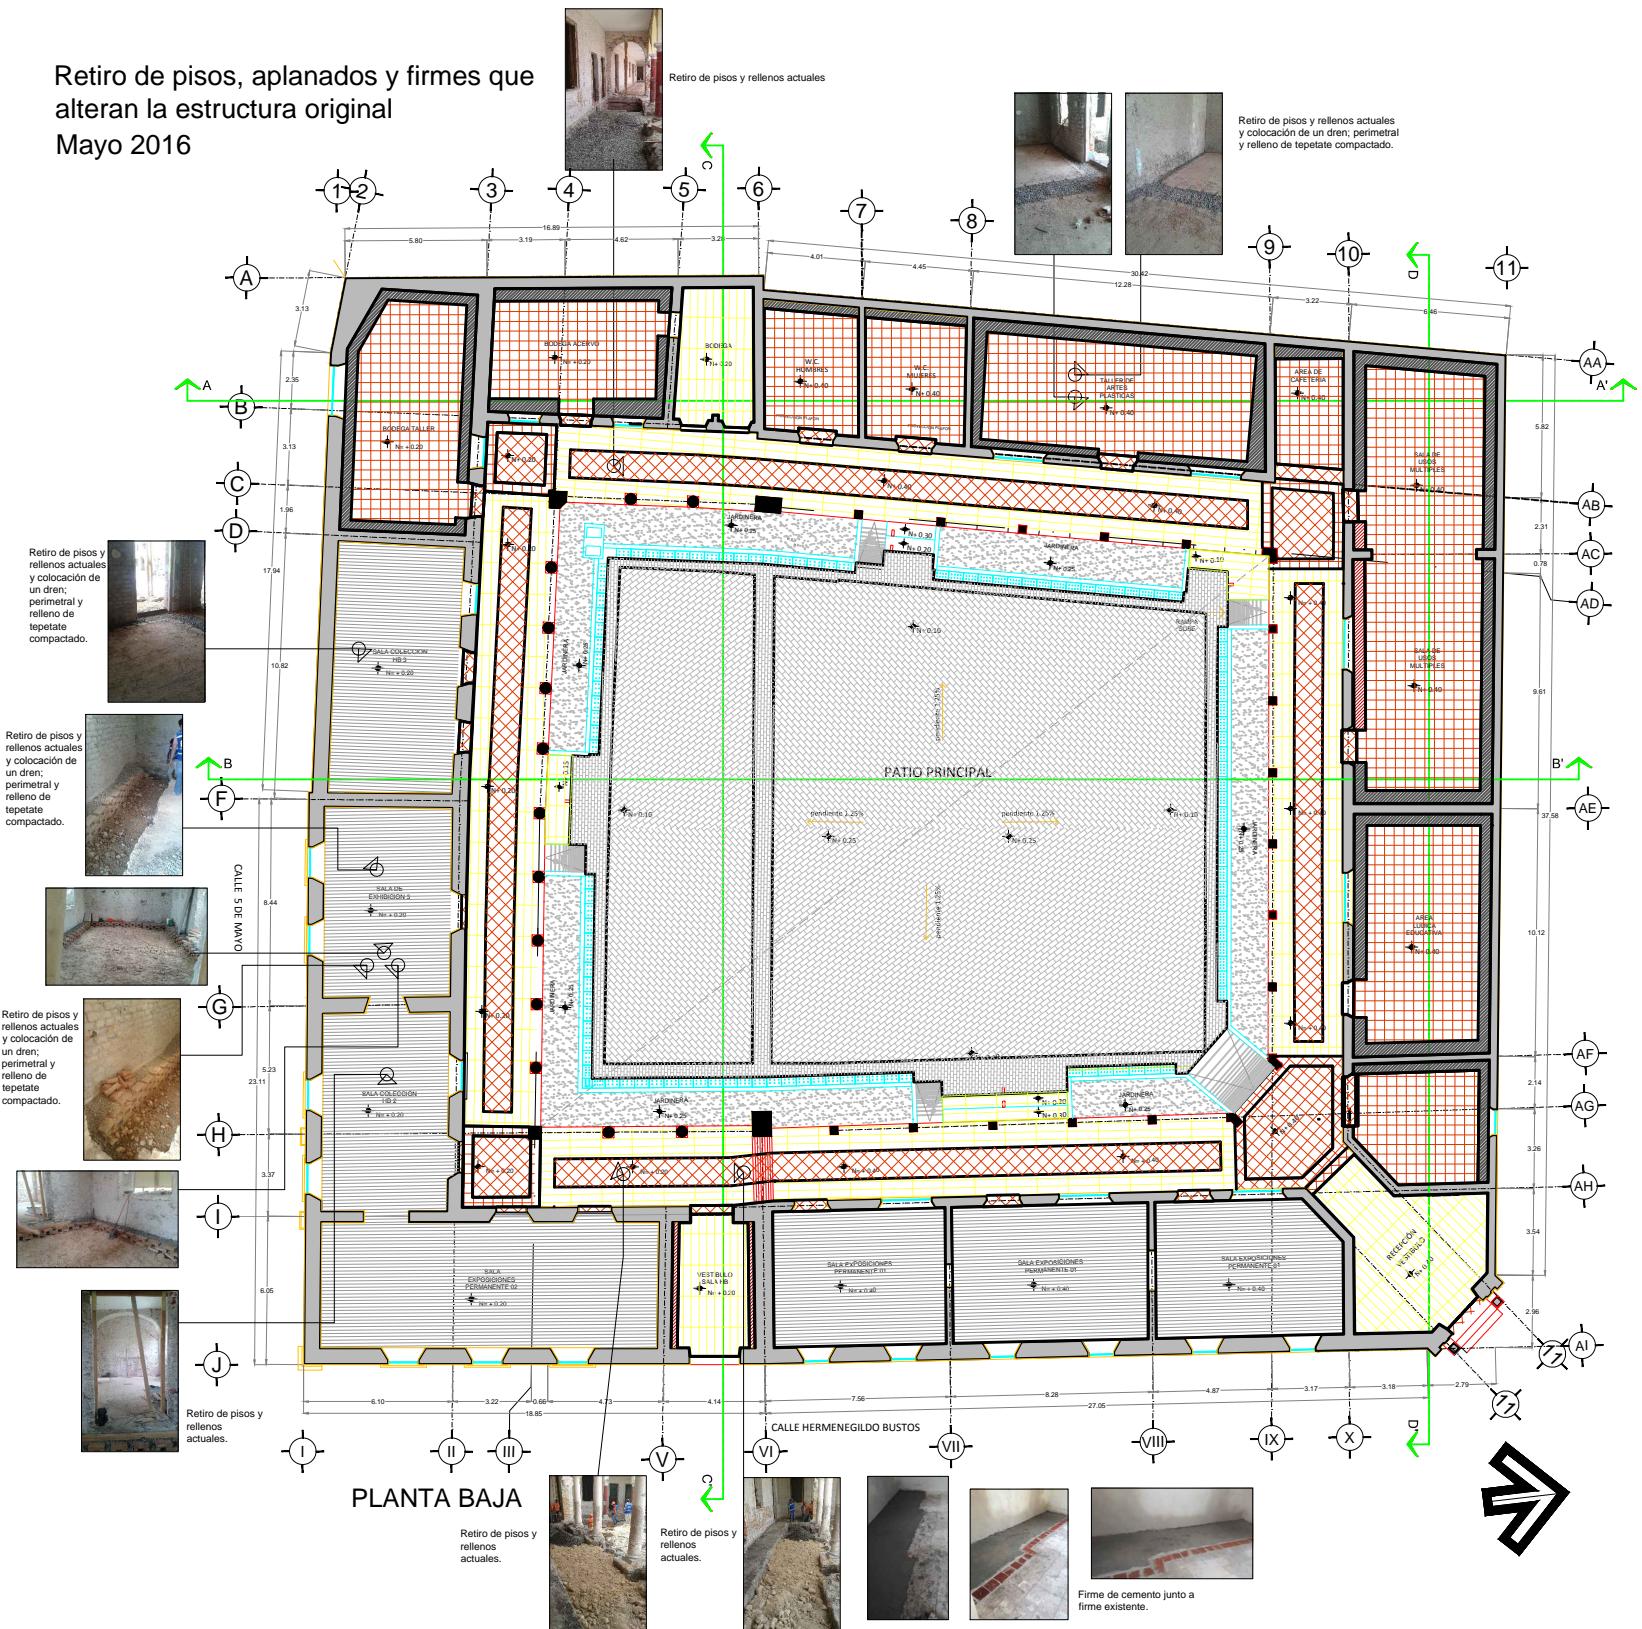
Retiro de pisos, aplanados y firmes que alteran la estructura original  
Mayo 2016

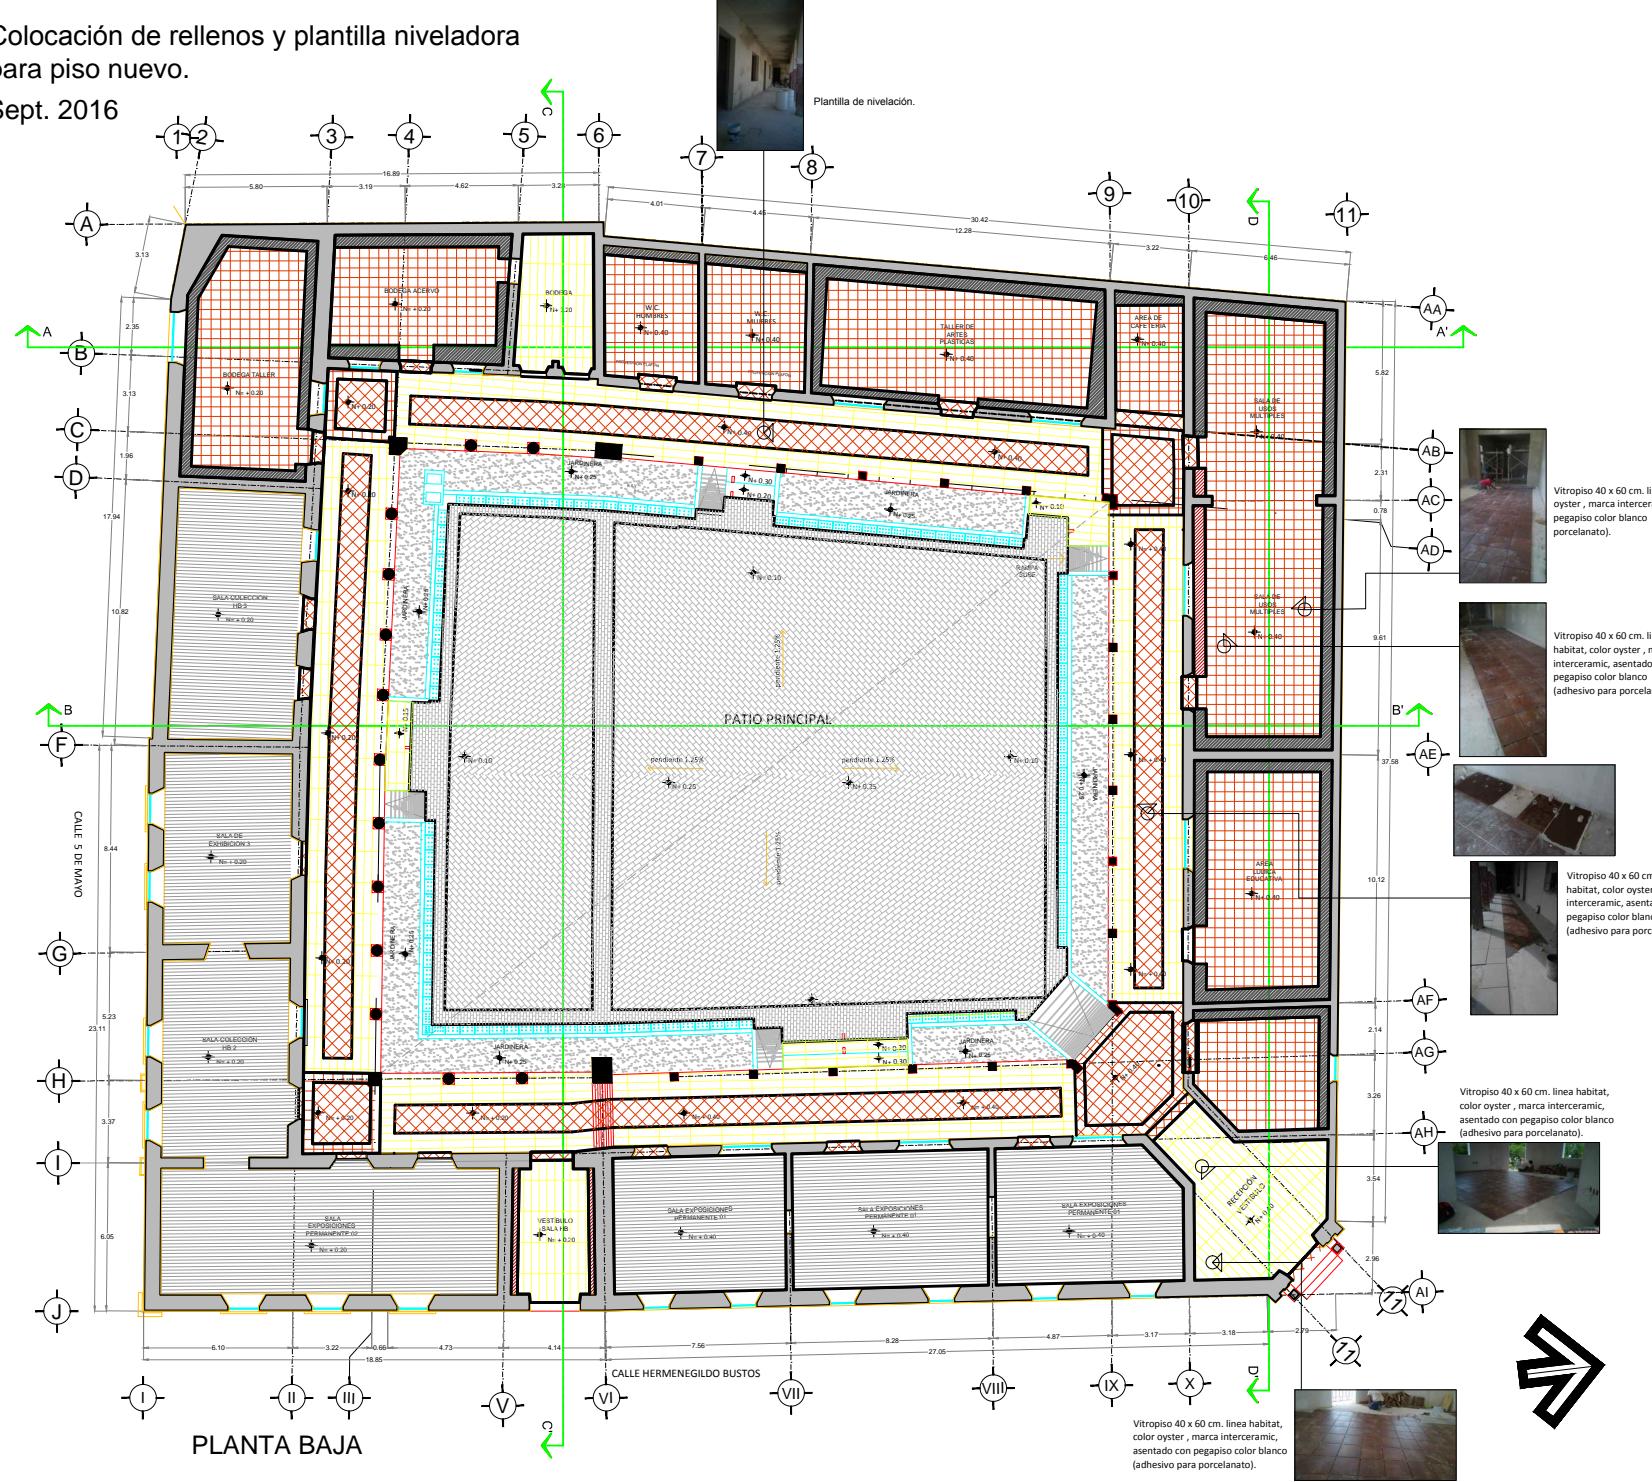
Colocación de rellenos y plantilla niveladora para piso nuevo.  
Sept. 2016

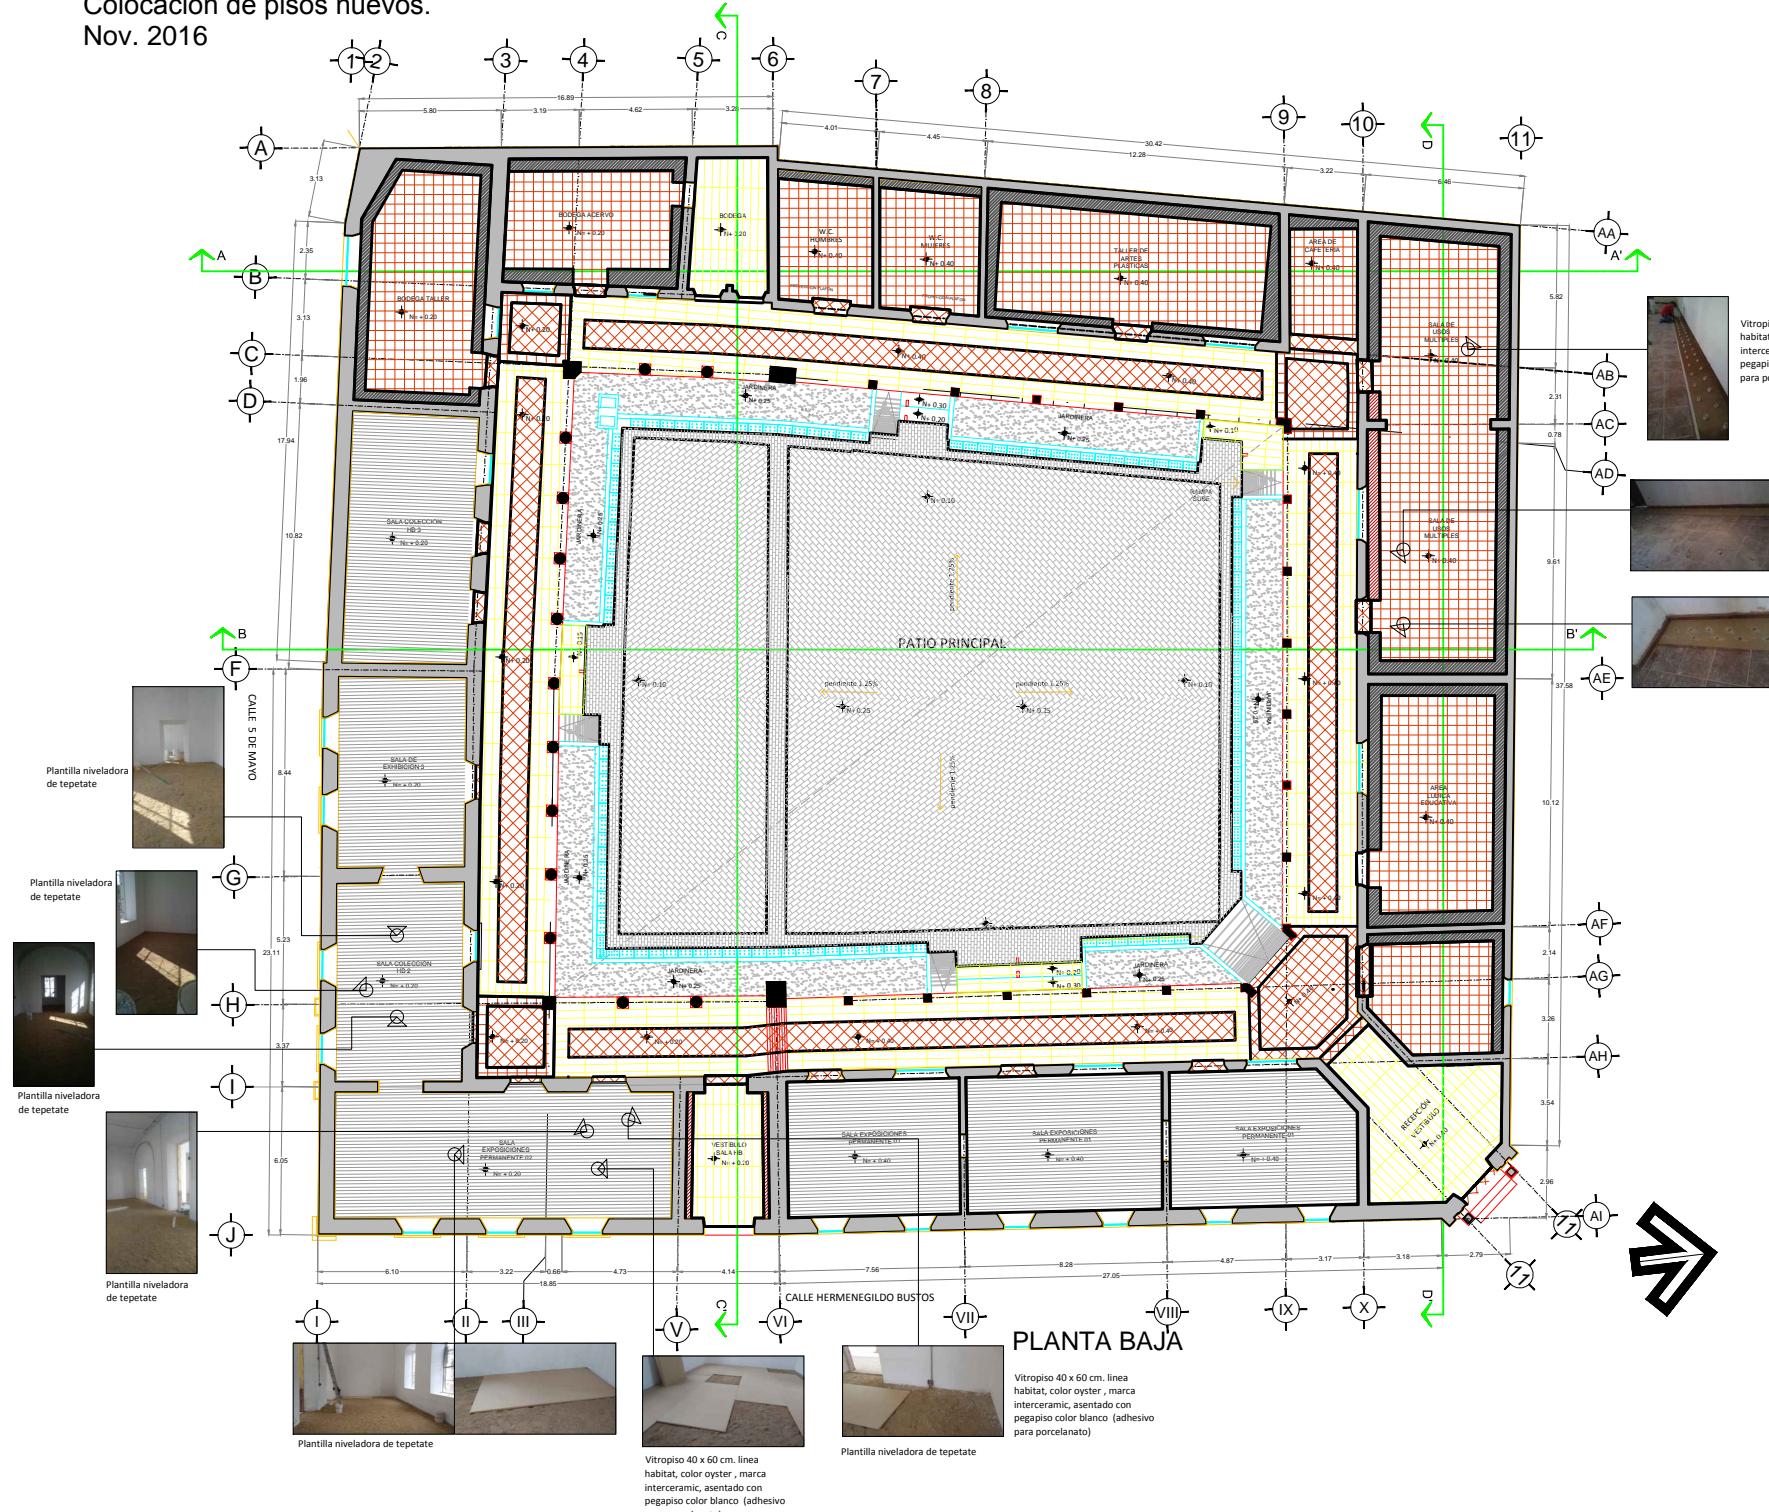
Colocación de pisos nuevos.  
Nov. 2016

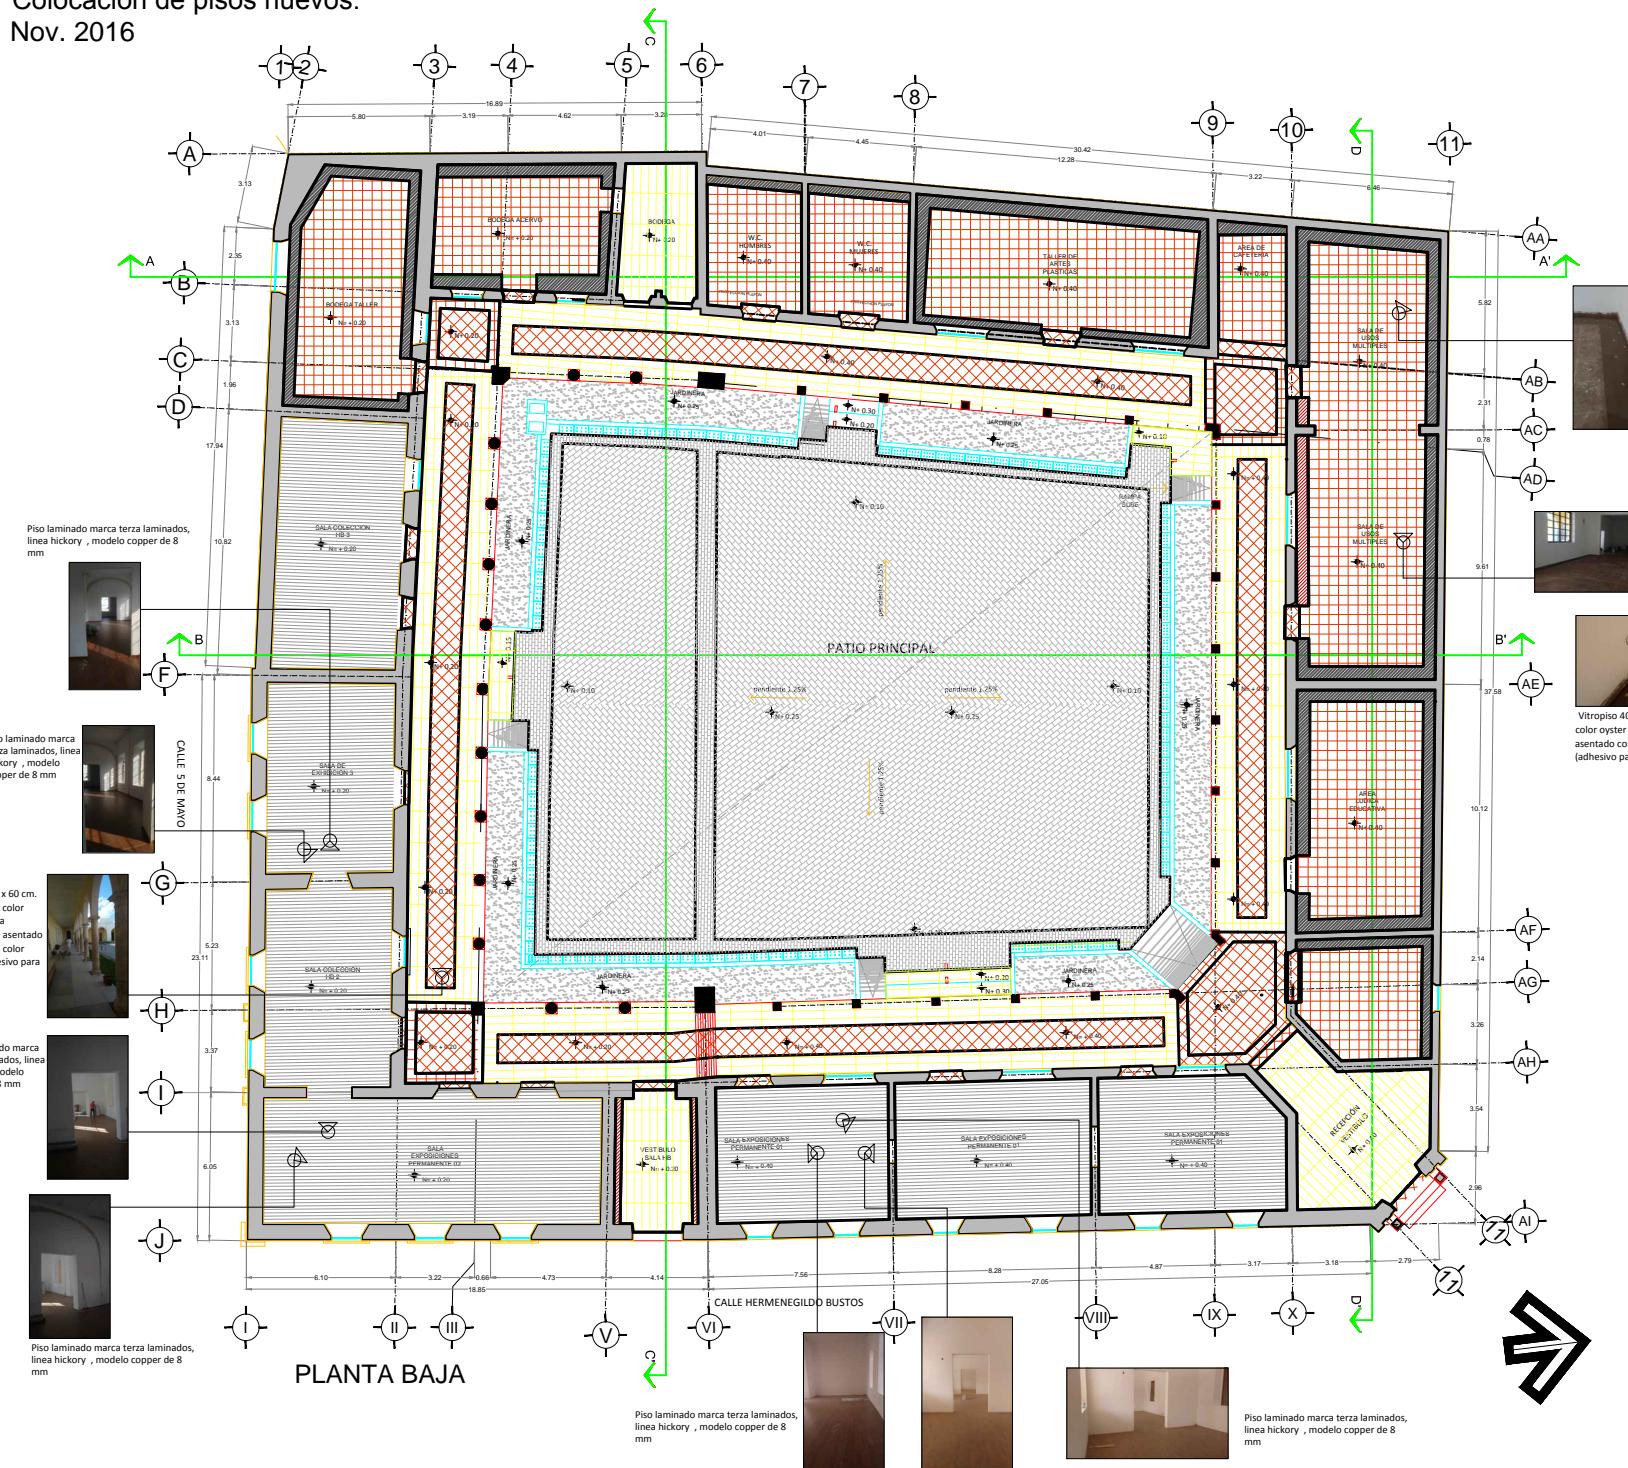
Colocación de pisos nuevos.  
Nov. 2016
