**“Proyecto de restauración y re uso del inmueble  
Centro Cultural Hermenegildo Bustos,  
Purísima del Rincón, Guanajuato”**

Trabajo de titulación en la modalidad de Ejercicio Profesional  
que para obtener el grado de Maestro en Restauración  
presenta: Salvador Zermeño Méndez

Guanajuato, Gto; octubre de 2017.

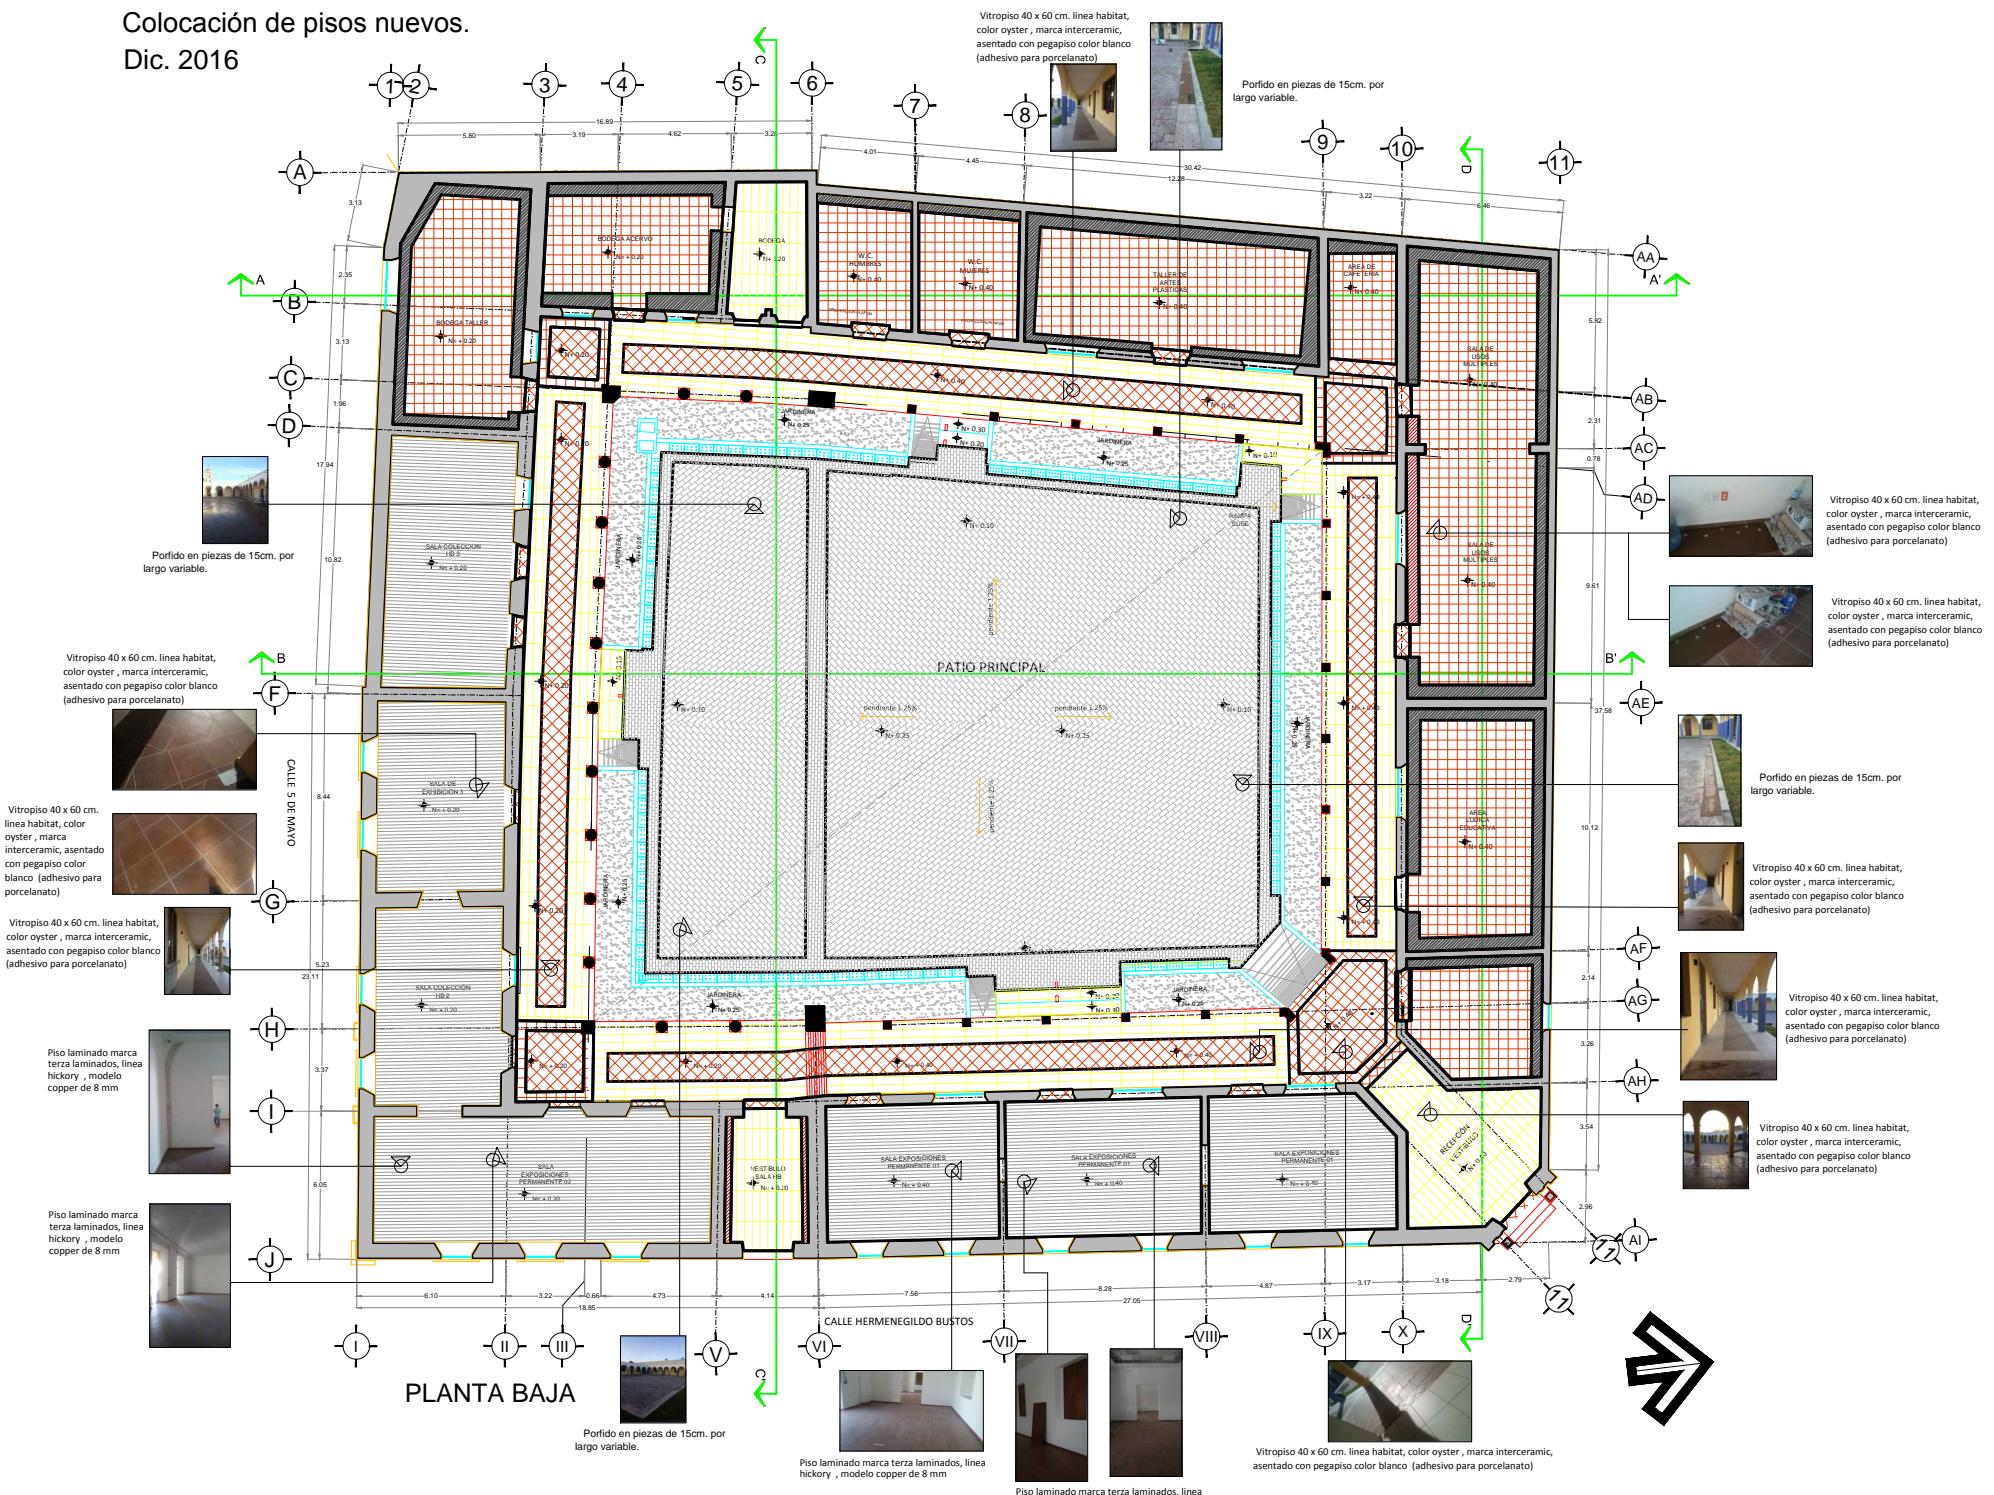
## Colocación de pisos nuevos.

Dic. 2016

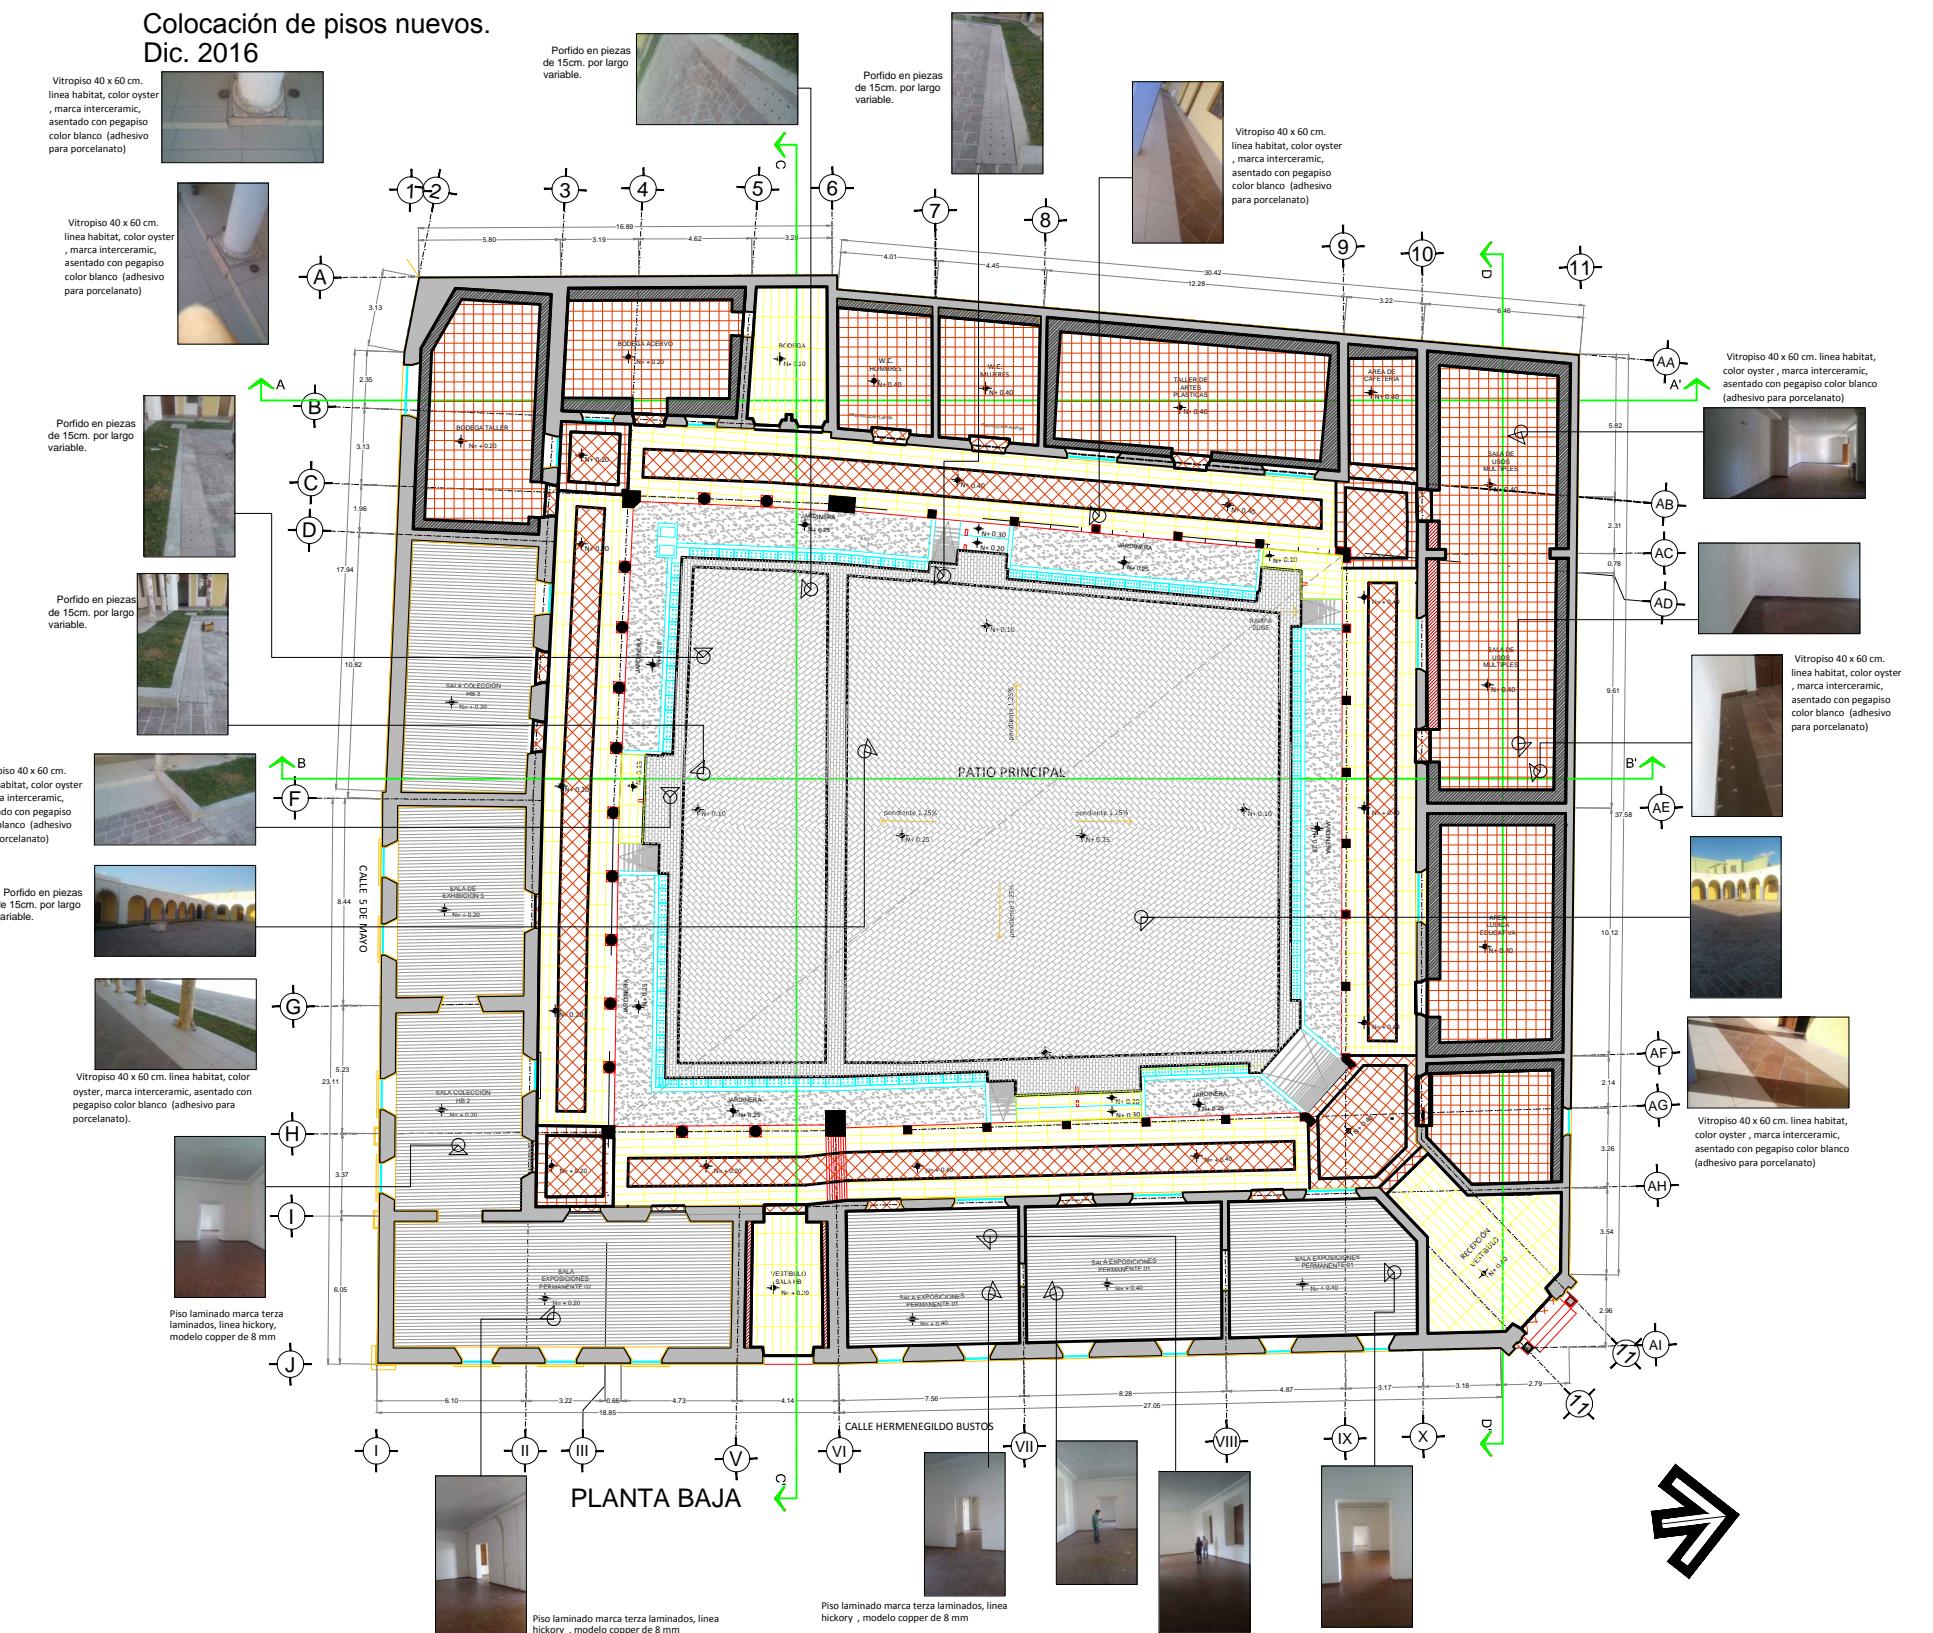
**Colocación de pisos nuevos.**  
Dic. 2016
